DADOS GERAIS DO VEÍCULO

| NO. LAUDO: | 3457591 |
| MODELO: | 3008 GRIFFE AT |
| PLACA: | PLU6D14 |

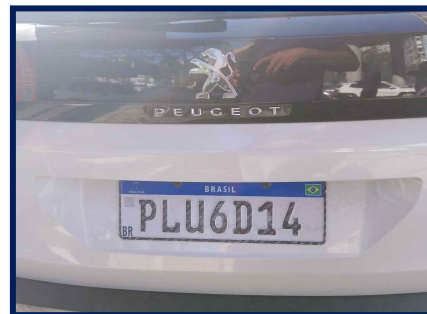
Placa

PLACA DENTROS DOS PADRÕES

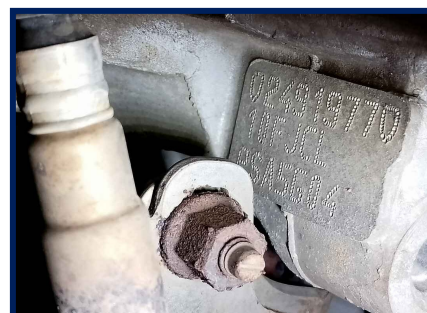
Motor

DENTRO DOS PADRÕES HABITUAIS DO FABRICANTE

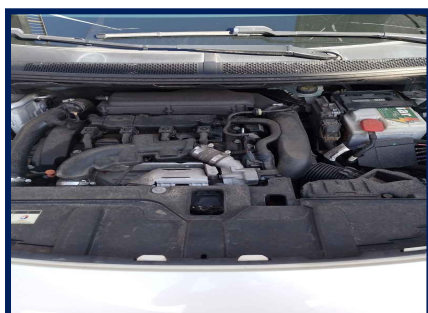
Câmbio

NUMERAÇÃO OBSTRUÍDA (ITEM EXCLUÍDO DO PARECER)

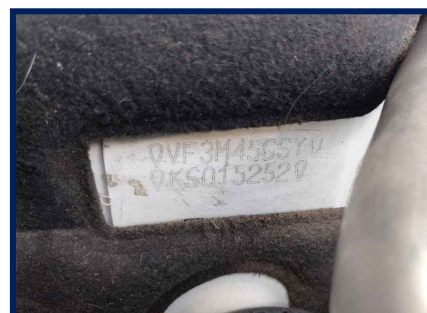
Chassi

NUMERAÇÃO IDENTIFICADORA : DENTRO DOS PADRÕES HABITUAIS DO FABRICANTE  
CHAPA SUPORTE : REGIÃO ÍNTEGRA

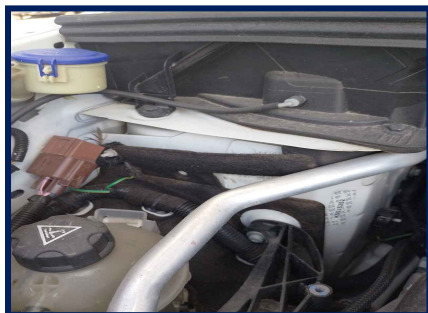
Torre amort diant/direita

| TORRE DO AMORTECEDOR DIANTEI. DIR. : | SEM AVARIAS APARENTES |

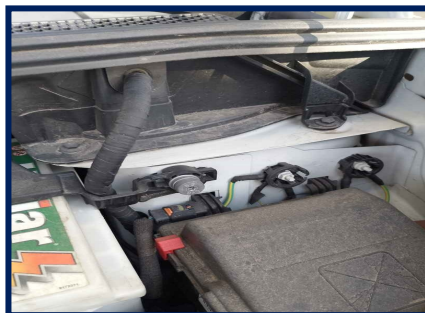
Torre amort diant/esquer

| TORRE DO AMORTECEDOR DIANTEI. ESQ. : | SEM AVARIAS APARENTES |

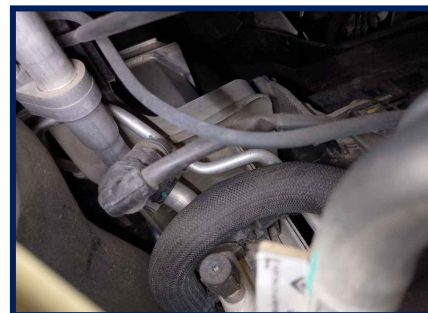
Longarina dianti/direita

| LONGARINA DIANTEI. DIR. : | SEM AVARIAS APARENTES |

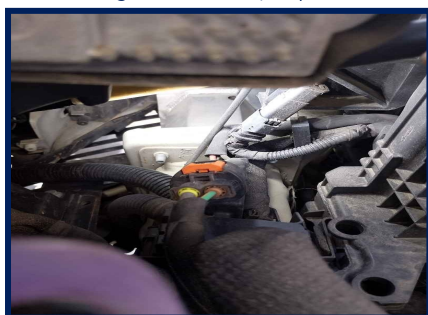
Longarina dianteira/esquerda

| LONGARINA DIANTEI. ESQ. : | SEM AVARIAS APARENTES |

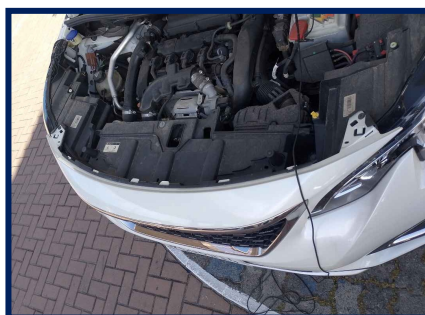
Painel Dianteiro

| PAINEL DIANT. INF./SUP. OU ALMA DO PARACHOQUE: | SEM AVARIAS APARENTES |

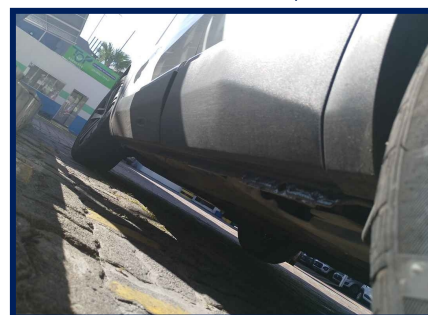
Caixa De Ar Esq

| CAIXA DE AR ESQUERDA . : | SEM AVARIAS APARENTES |

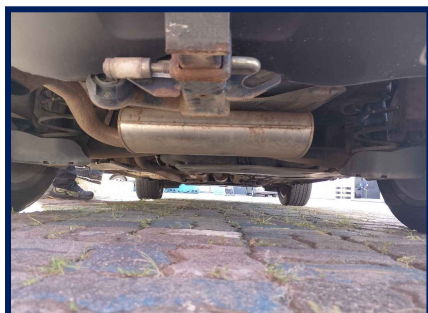
Assoalho Central

| ASSOALHO DO MONOBLOCO (HABITÁCULO, ÁREA VISÍVEL) . : | SEM AVARIAS APARENTES (ÁREA VISÍVEL) |

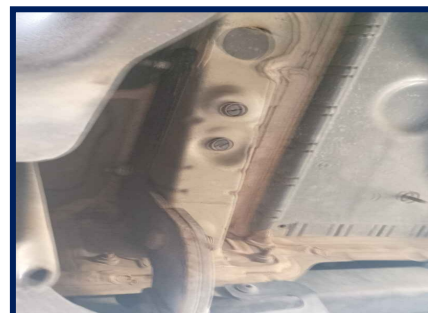
Longarina traseira/esquerda

| LONGARINA TRASEI. ESQ. : | SEM AVARIAS APARENTES |

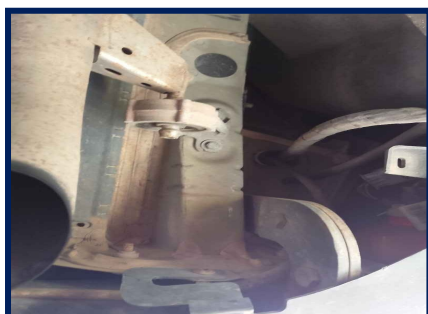
Longarina traseira/direita

| LONGARINA TRASEI. DIR. : | SEM AVARIAS APARENTES |

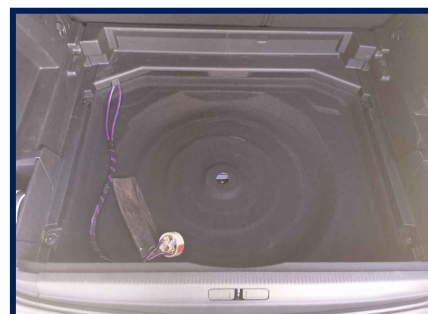
Assoalho Int. Portamalas

| ASSOALHO DO PORTAMALAS / CAÇAMBA . : | SEM AVARIAS APARENTES (ÁREA VISÍVEL) |

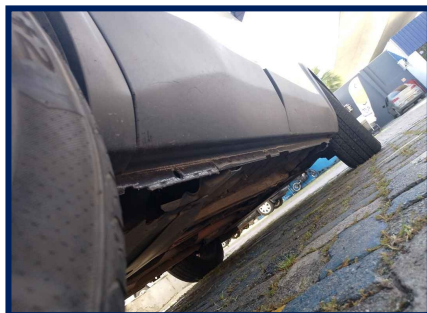
CAIXA DE AR DIR.

| CAIXA DE AR DIREITA . : | SEM AVARIAS APARENTES |
