## DADOS GERAIS DO VEÍCULO

| NO. LAUDO: | 3556417 |
| MODELO: | ECOSPORT SE AT 1.5 |
| PLACA: | QNC0284 |

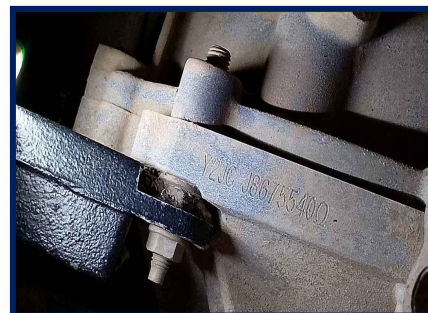
Motor

DENTRO DOS PADRÕES HABITUAIS DO FABRICANTE

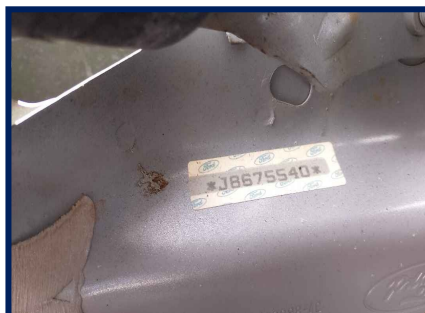
Etiqueta ETA Motor

ETA MOTOR : ETA DENTRO DOS PADRÕES / NUMERAÇÃO COINCIDE COM O CHASSI

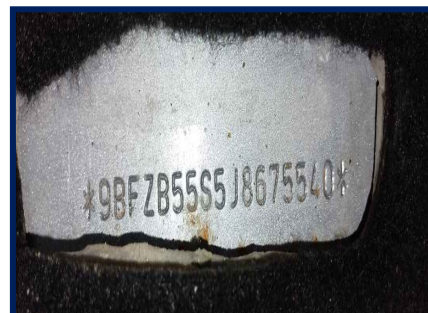
Chassi

NUMERAÇÃO IDENTIFICADORA : DENTRO DOS PADRÕES HABITUAIS DO FABRICANTE

CHAPA SUPORTE : REGIÃO ÍNTEGRA

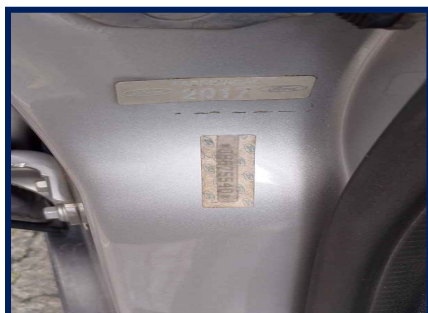
Foto eta coluna

ETA BATENTE DA PORTA : ETA DENTRO DOS PADRÕES / NUMERAÇÃO COINCIDE COM O CHASSI

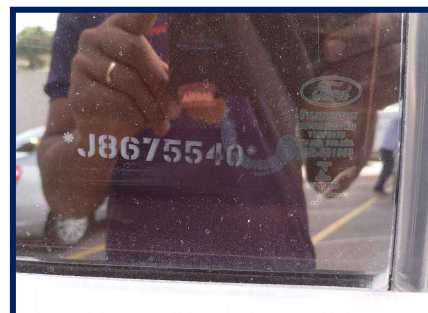
Gravação do vidro

| PARABRISA : | GRAVAÇÃO NÃO ORIGINAL / COINCIDE COM O CHASSI |

PARA-BRISA COM TRINCO | INFORMAÇÕES DE MULTAS NÃO ANALISADAS, SENDO ASSIM NÃO NOS RESPONSABILIZAMOS PELAS MESMAS.

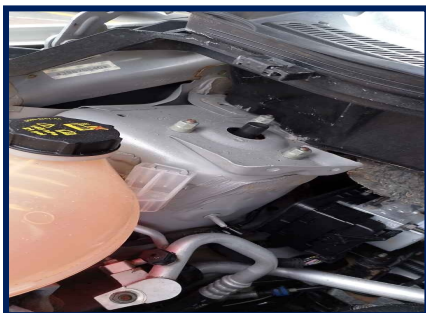
Torre amort diant/direita

| TORRE DO AMORTECEDOR DIANTEI. DIR. : | SEM AVARIAS APARENTES |

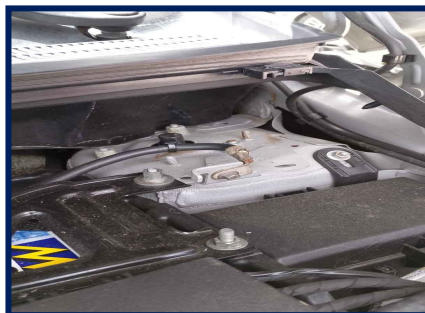
Torre amort diant/esquer

| TORRE DO AMORTECEDOR DIANTEI. ESQ. : | SEM AVARIAS APARENTES |

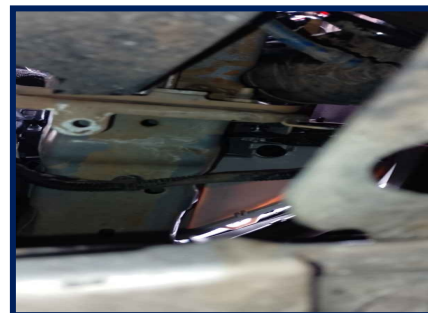
Longarina dianti/direita

| LONGARINA DIANTEI. DIR. : | SEM AVARIAS APARENTES |

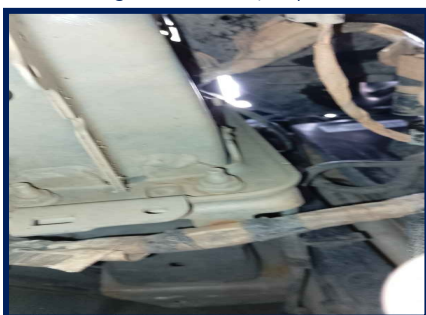
Longarina dianteira/esquerda

| LONGARINA DIANTEI. ESQ. : | SEM AVARIAS APARENTES |

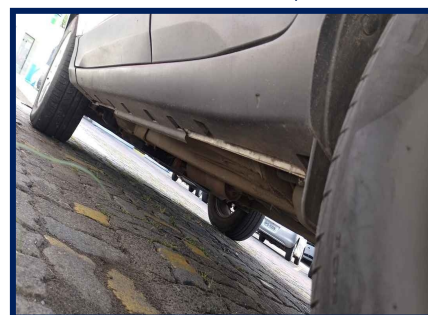
Caixa De Ar Esq

| CAIXA DE AR ESQUERDA . : | SEM AVARIAS APARENTES |

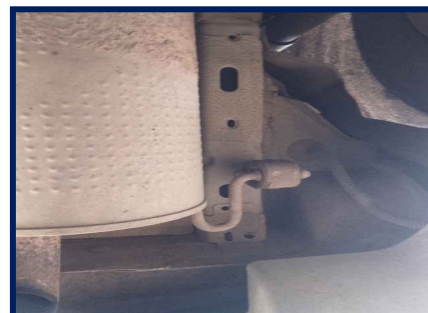
Longarina traseira/esquerda

| LONGARINA TRASEI. ESQ. : | SEM AVARIAS APARENTES |

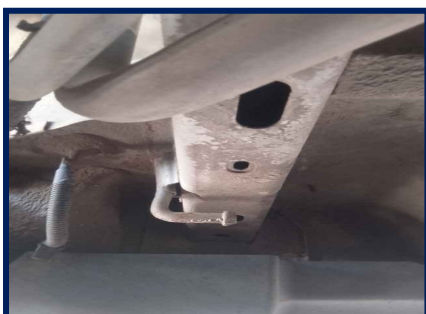
Longarina traseira/direita

| LONGARINA TRASEI. DIR. : | SEM AVARIAS APARENTES |

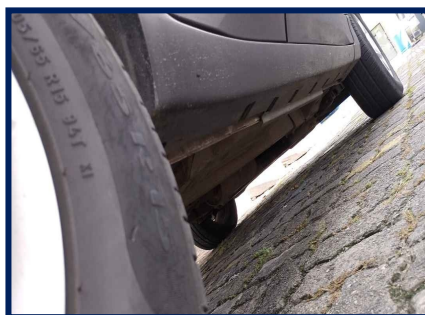
CAIXA DE AR DIR.

| CAIXA DE AR DIREITA . : | SEM AVARIAS APARENTES |
