DATA:	05/11/2021	STATUS:	APROVADO
CLIENTE:	PARTICULAR	Nº DO LAUDO:	1336876
UNIDADE:	ARUJÁ	VISTORIADOR:	KELVIN STRAVINO

FABRICANTE/MARCA:	HYUNDAI	MODELO/VERSÃO:	I30 1.8
ANO FAB./MODELO:	2014 / 2015	COR:	PRETA
PLACA:	FHG7G03	CIDADE:	SÃO PAULO
Nº DO CHASSI NO VEÍC.:	KMHD351EBFU189240	Nº DO MOTOR NO VEÍC.:	G4NBEU992069
Nº DO CHASSI NA BIN:	KMHD351EBFU189240	Nº DO MOTOR NA BIN:	G4NBEU992069
Nº DO CHASSI NO CRLV:	KMHD351EBFU189240	Nº DO MOTOR NO CRLV:	G4NBEU992069
Nº DO CÂMBIO NO VEÍC.:	obstruído	COMBUSTÍVEL:	FLEX
Nº DO CÂMBIO NA BIN:	n/i	KM:	64194

FOTOGRAFIAS DO LAUDO: 1336876

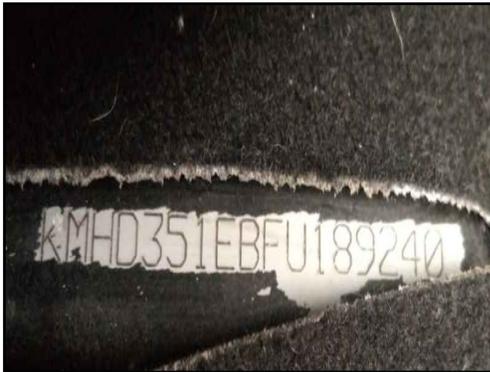
CHASSI

✓ DENTRO DOS PADRÕES DO FABRICANTE

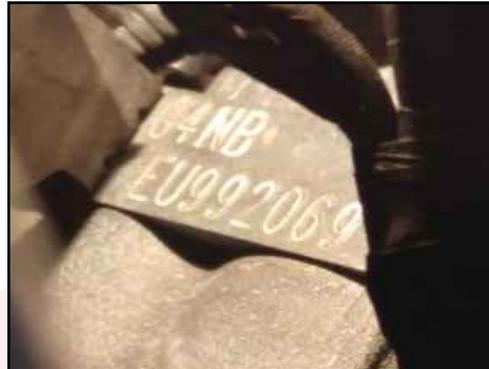
MOTOR

2 - CONDIÇÃO DA NUMERAÇÃO DO MOTOR:✓ DENTRO DOS PADRÕES
✓ É A MESMA QUE CONSTA NA BIN**3 - CONDIÇÃO DA NUMERAÇÃO DO CÂMBIO:**

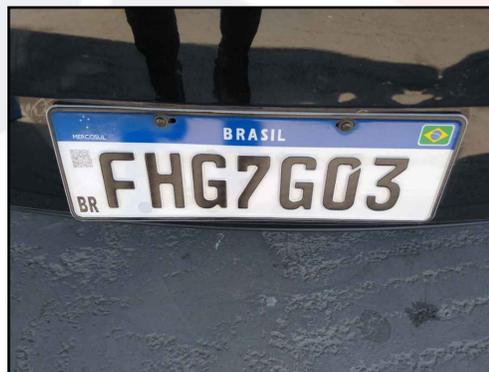
✓ PLACA E TARJETA EM CONFORMIDADE
