LAUDO N:	16890
DATA:	08/03/2024 10:27:38
IMPRESSÃO:	08/03/2024 10:57:42
STATUS:	Aprovado c/ Restrição

VISTORIA DE PROCEDÊNCIA VEICULAR

FME8755

HONDA/CIVIC LXR

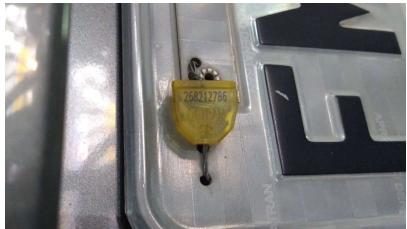
Lacre da Placa/QRCode

- Lacração da Placa:** Dentro dos Padrões
- Condição de Placa e Tarjeta:** Dentro dos Padrões

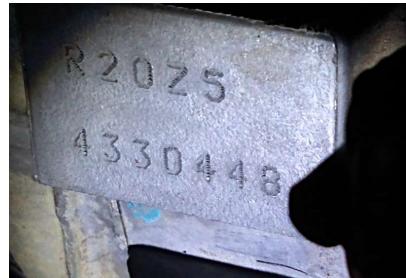
Motor

R20Z54330448

CONDIÇÃO DA NUMERAÇÃO DO MOTOR

- Condição:** Dentro dos Padrões
- Tipo Gravação:** Ponto sobre ponto

Base Numeração: Porosa

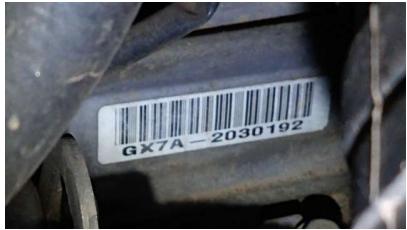
Câmbio

GX7A2030192

CONDIÇÃO DA NUMERAÇÃO DO CÂMBIO

- Condição:** Dentro dos Padrões
- Tipo Gravação:** Outros
- Observação:** Etiqueta

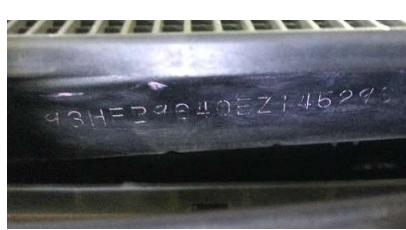
Chassi

93HFB9640EZ145296

CONDIÇÃO DA NUMERAÇÃO DO CHASSI

- Condição:** Dentro dos Padrões
- Tipo Gravação:** Escavado
- Pintura:** Original

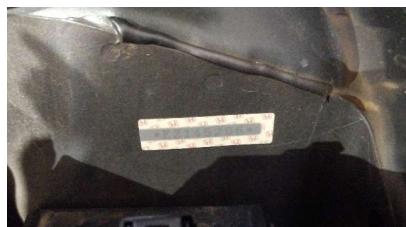
Etiqueta Motor

- Motor:** Original
- Assoalho:** Não Obrigatorio
- Batente da Porta:** Original

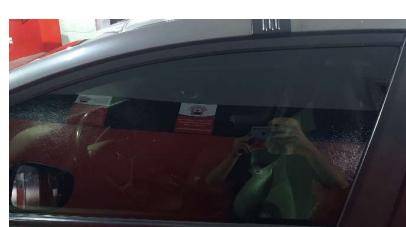
VIN Vidro Porta dianteira esquerda

PARABRISA:	Original
PORTEIRA DIANTEIRA ESQUERDA:	Trocado/Não Original
PORTEIRA TRASEIRA ESQUERDA / LATERAL ESQUERDA:	Original
VIGIA TRASEIRA:	Original
PORTEIRA DIANTEIRA DIREITA:	Original
PORTEIRA TRASEIRA DIREITA / LATERAL DIREITA:	Original
