### DADOS DO VEÍCULO

| <b>Nº LAUDO:</b> 971938 | <b>QUILOMETRAGEM:</b> 38491 KM |
| <b>MODELO:</b> HB20S 1.0M COMF | <b>SITUAÇÃO CHASSI:</b> CIRCULACAO |

### PARECER FINAL

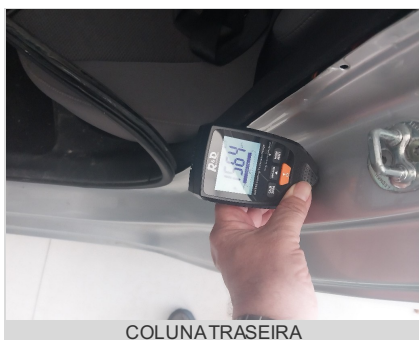
COLUNA TRASEIRA

| COLONA TRASEIRA | REPARADO |

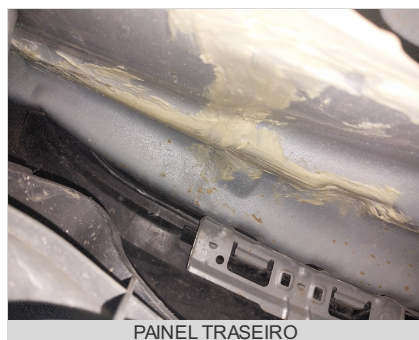
| PAINEL TRASEIRO | REPARADO |

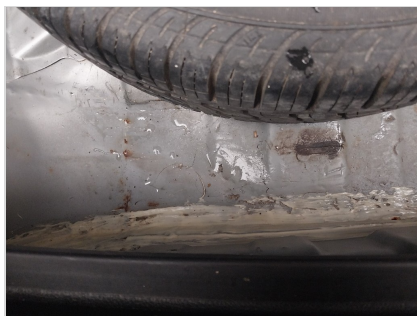
CAIXADO ESTEPE

| CAIXA DO ESTEPE | REPARADO |

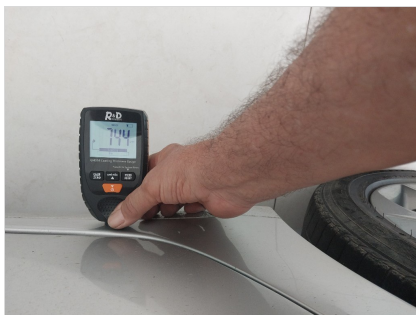
| CAIXA DE AR | REPARADO |

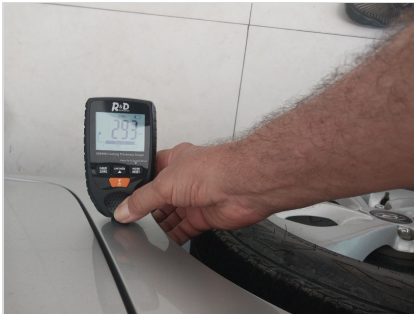
| CAIXA DE RODA TRASEIRA DIREITA | REPARADO |

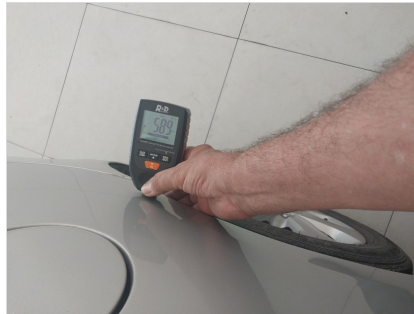
| CAIXA DE RODA TRASEIRA ESQUERDA | REPARADO |

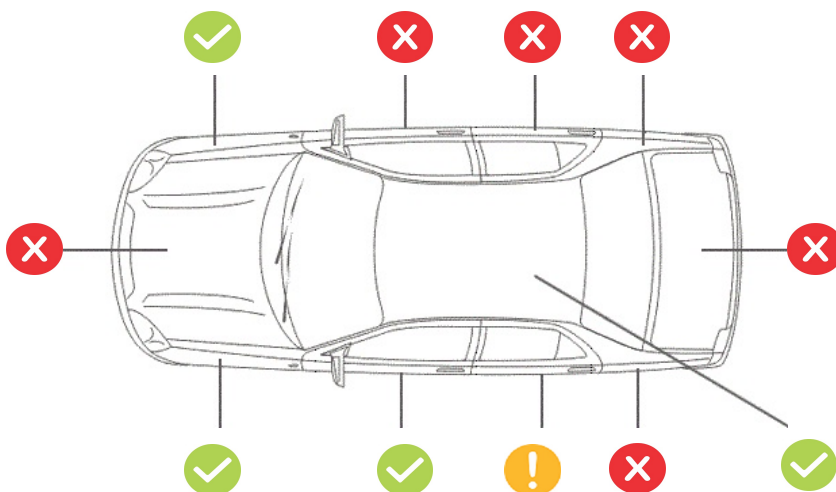
### TESTE DE ESPESSURA DE PINTURA - COMPONENTES EXTERNOS

PEÇAS TRASEIRAS EM VERMELHO, MAIS DO QUE 50% DAS PEÇAS EM AMARELO OU VERMELHO
