## DADOS GERAIS DO VEÍCULO

| NO. LAUDO: | 3446473 |
| MARCA: | RENAULT |
| MODELO: | CAPTUR |

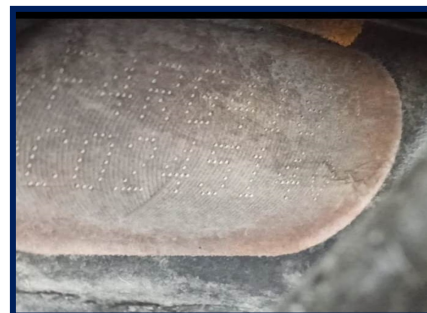
Motor

DENTRO DOS PADRÕES HABITUAIS DO FABRICANTE

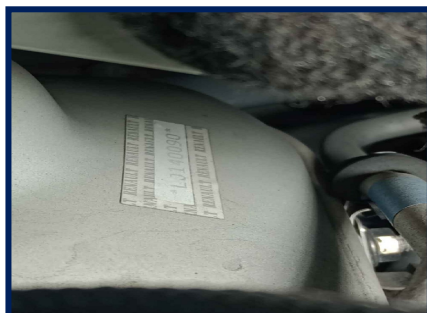
Etiqueta ETA Motor

ETA MOTOR : ETA DENTRO DOS PADRÕES / NUMERAÇÃO COINCIDE COM O CHASSI

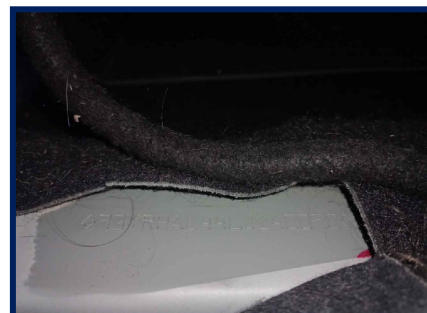
Chassi

NUMERAÇÃO IDENTIFICADORA : DENTRO DOS PADRÕES HABITUAIS DO FABRICANTE

CHAPA SUPORTE : REGIÃO ÍNTEGRA

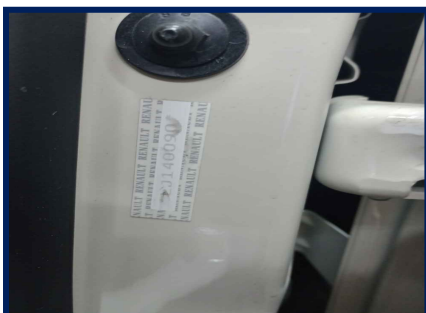
Foto eta coluna

ETA BATENTE DA PORTA : ETA DENTRO DOS PADRÕES / NUMERAÇÃO COINCIDE COM O CHASSI

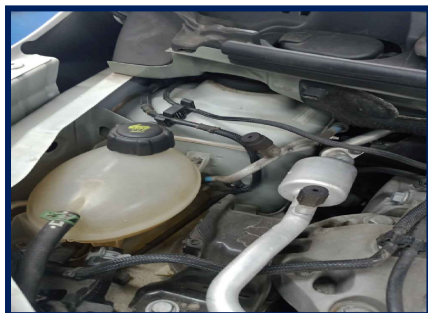
Torre amort diant/direita

| TORRE DO AMORTECEDOR DIANTEI. DIR. : | SEM AVARIAS APARENTES |

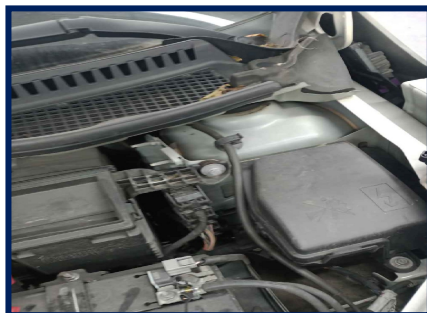
Torre amort diant/esquer

| TORRE DO AMORTECEDOR DIANTEI. ESQ. : | SEM AVARIAS APARENTES |

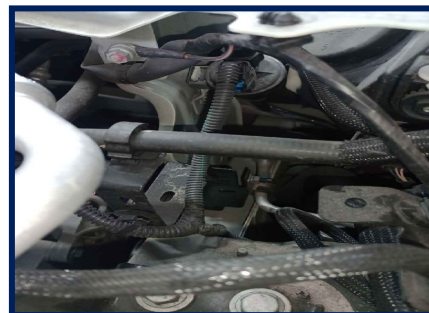
Longarina dianti/direita

| LONGARINA DIANTEI. DIR. : | SEM AVARIAS APARENTES |

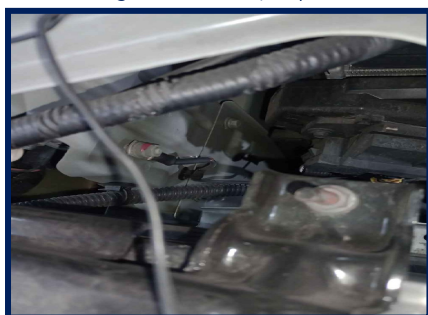
Longarina dianteira/esquerda

| LONGARINA DIANTEI. ESQ. : | SEM AVARIAS APARENTES |

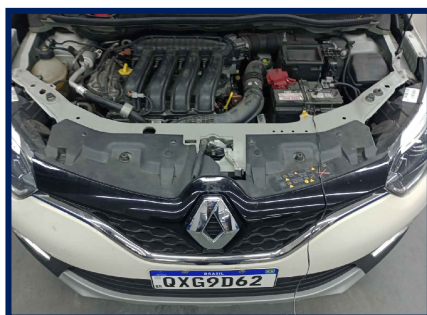
Painel Dianteiro

| PAINEL DIANT. INF./SUP. OU ALMA DO PARACHOQUE: | SEM AVARIAS APARENTES |

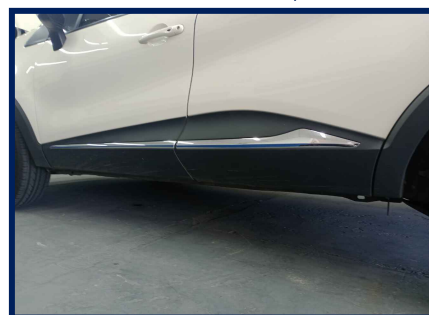
Caixa De Ar Esq

| CAIXA DE AR ESQUERDA . : | SEM AVARIAS APARENTES |

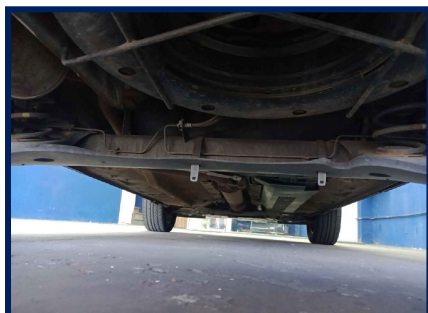
Assoalho Central

| ASSOALHO DO MONOBLOCO (HABITÁCULO, ÁREA VISÍVEL) . : | SEM AVARIAS APARENTES (ÁREA VISÍVEL) |

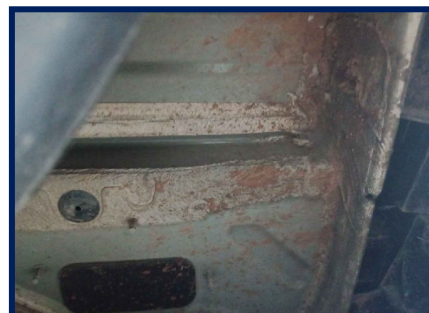
Longarina traseira/esquerda

| LONGARINA TRASEI. ESQ. : | SEM AVARIAS APARENTES |

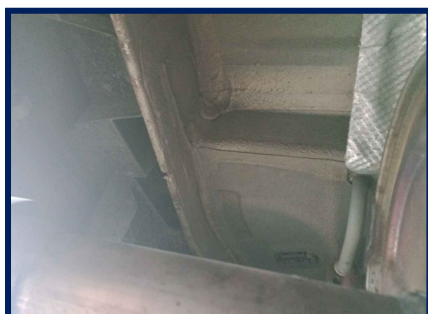
Longarina traseira/direita

| LONGARINA TRASEI. DIR. : | SEM AVARIAS APARENTES |

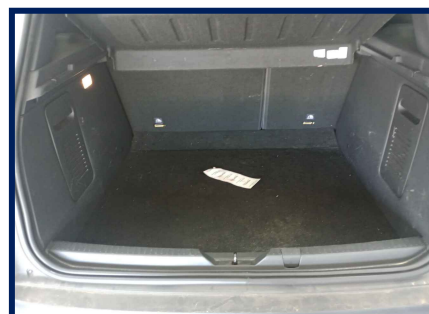
Assoalho Int. Portamalas

| ASSOALHO DO PORTAMALAS / CAÇAMBA . : | SEM AVARIAS APARENTES (ÁREA VISÍVEL) |

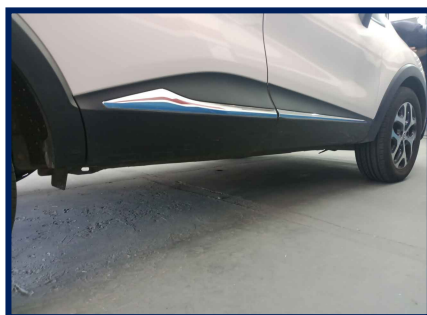
CAIXA DE AR DIR.

| CAIXA DE AR DIREITA . : | SEM AVARIAS APARENTES |
