APRESENTAÇÃO

DADOS GERAIS DO VEÍCULO

| NO. LAUDO: | 4054061 |
| MODELO: | ETIOS |

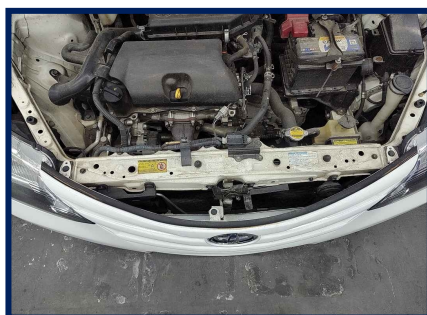
Painel Dianteiro

| PAINEL DIANT. INF./SUP. OU ALMA DO PARACHOQUE: | AMASSADO |

PAINEL FRONTAL AMASSADO, CAIXA DE AR LADO ESQUERDO COM FERRUGEM, PAINEL TRASEIRO RECUPERADO, CRLV DIGITAL APRESENTADO.

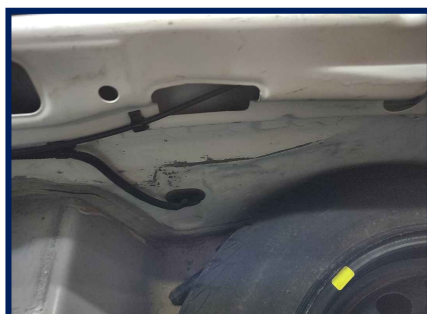
Junção Assoalho/Painel Tras

| PAINEL TRASEIRO . : | RECUPERADO |
