## SITUAÇÃO GERAL

# APROVADO

## DADOS GERAIS DO VEÍCULO

NO. LAUDO:	3544804
DATA DE VISTORIA:	22/03/2024 15:40:08
MARCA:	VOLKSWAGEN
MODELO:	VW/VIRTUS CL AD
COR:	CINZA
ANO FABRICAÇÃO:	2019
ANO MODELO:	2020
PLACA:	QWV0B61
RENAVAM:	01211671159
KM:	17636
COMBUSTÍVEL:	FLEX
UNIDADE:	VILA CARRÃO
CLIENTE:	GRUPO BMZ

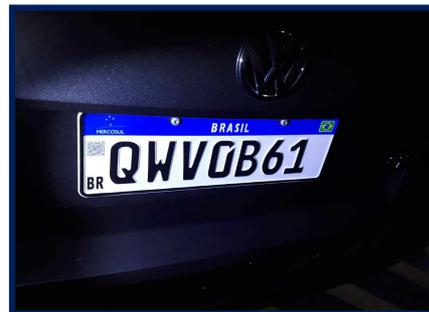
Placa

PLACA DENTROS DOS PADRÕES

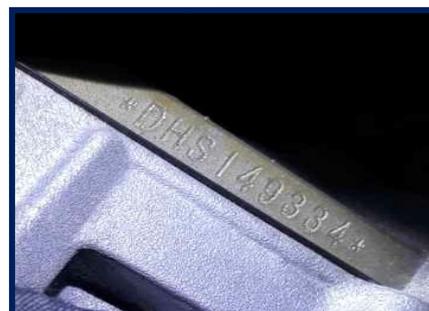
Motor

DENTRO DOS PADRÕES HABITUAIS DO FABRICANTE  
 É A MESMA QUE CONSTA NA BIN OU CRLV

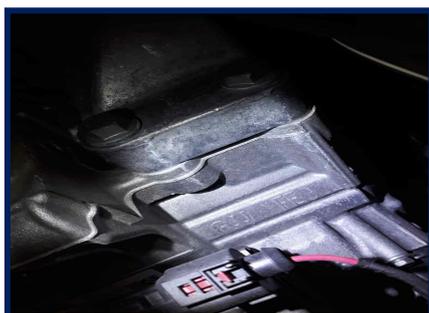
Câmbio

NUMERAÇÃO OBSTRUÍDA (ITEM EXCLUÍDO DO PARECER)  
 NÃO POSSUI CADASTRO NA BIN

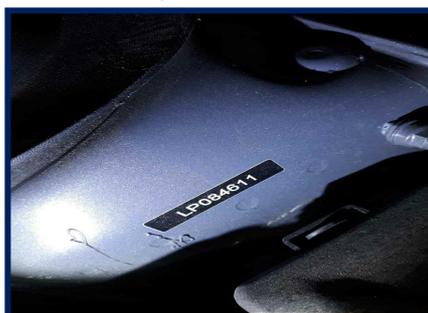
Etiqueta ETA Motor

ETA MOTOR : ETA DENTRO DOS PADRÕES / NUMERAÇÃO COINCIDE COM O CHASSI  
 ETA BATENTE DA PORTA : ETA DENTRO DOS PADRÕES / NUMERAÇÃO COINCIDE COM O CHASSI  
 ETA ASSOALHO : NÃO OBRIGATÓRIO  
 PLAQUETA ANO FABRICAÇÃO : PLAQUETA OK (NACIONAIS E IMPORT. APÓS 1999)

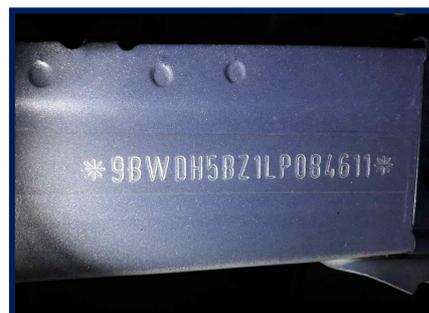
Chassi

NUMERAÇÃO IDENTIFICADORA : DENTRO DOS PADRÕES HABITUAIS DO FABRICANTE  
 CHAPA SUPORTE : REGIÃO ÍNTEGRA

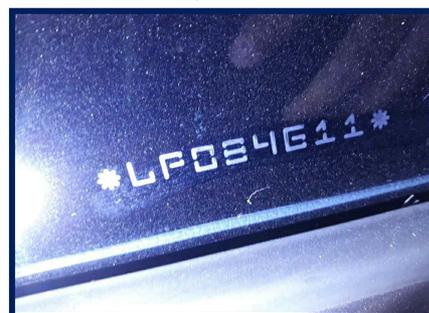
Gravação do vidro

PARABRISA :	GRAVAÇÃO ORIGINAL / COINCIDE COM O CHASSI
PORTA DIANTE. ESQ. :	GRAVAÇÃO ORIGINAL / COINCIDE COM O CHASSI
PORTA TRAS. ESQ / LAT TRAS. ESQ. :	GRAVAÇÃO ORIGINAL / COINCIDE COM O CHASSI
VIGIA TRASEIRO. :	GRAVAÇÃO ORIGINAL / COINCIDE COM O CHASSI
PORTA TRAS. DIR / LAT TRAS. DIR. :	GRAVAÇÃO ORIGINAL / COINCIDE COM O CHASSI
PORTA DIANTE. DIR. :	GRAVAÇÃO ORIGINAL / COINCIDE COM O CHASSI

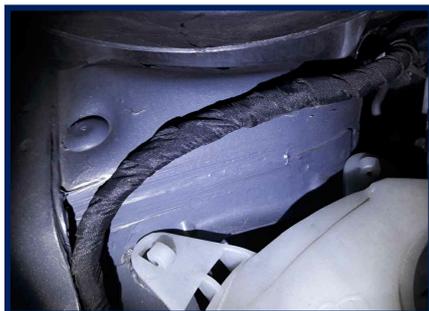
Torre amort diant/direita

LONGARINA DIANTEI. ESQ. :	SEM AVARIAS APARENTES
LONGARINA DIANTEI. DIR. :	SEM AVARIAS APARENTES
TORRE DO AMORTECEDOR DIANTEI. ESQ. :	SEM AVARIAS APARENTES
TORRE DO AMORTECEDOR DIANTEI. DIR. :	SEM AVARIAS APARENTES
PAINEL CORTA FOGO . :	SEM AVARIAS APARENTES
PAINEL DIANT. INF./SUP. OU ALMA DO PARACHOQUE:	SEM AVARIAS APARENTES
CRASHBOX (PARAFUSADO) . :	SEM AVARIAS APARENTES
CRASHBOX/QUADRO DO RADIADOR (SOLDADO) . :	NÃO APLICADO
PARALAMA INT. DIANTEI. DIR. :	SEM AVARIAS APARENTES
PARALAMA INT. DIANTEI. ESQ. :	SEM AVARIAS APARENTES

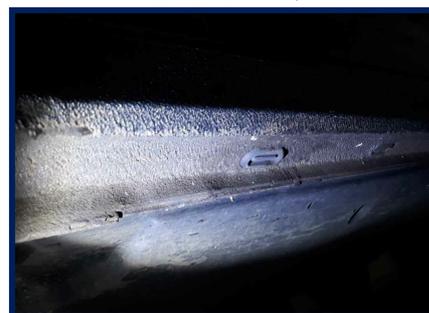
Caixa De Ar Esq

FOLHA LAT. TRASEI. DIR. :	SEM AVARIAS APARENTES
FOLHA LAT. TRASEI. ESQ. :	SEM AVARIAS APARENTES
CAIXA DE AR DIREITA . :	SEM AVARIAS APARENTES
CAIXA DE AR ESQUERDA . :	SEM AVARIAS APARENTES
COLUNA ESQ. (A) . :	SEM AVARIAS APARENTES
COLUNA ESQ. (B) . :	SEM AVARIAS APARENTES
COLUNA ESQ. (C) . :	SEM AVARIAS APARENTES
COLUNA DIR. (A) . :	SEM AVARIAS APARENTES
COLUNA DIR. (B) . :	SEM AVARIAS APARENTES
COLUNA DIR. (C) . :	SEM AVARIAS APARENTES

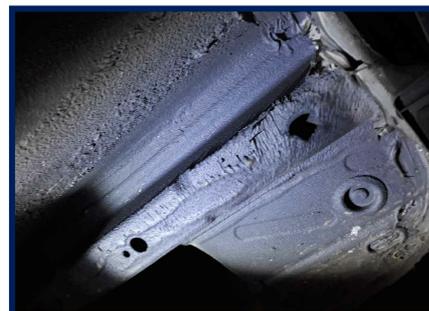
Longarina traseira/esquerda

LONGARINA TRASEI. ESQ. :	SEM AVARIAS APARENTES
LONGARINA TRASEI. DIR. :	SEM AVARIAS APARENTES
CAIXA DE RODA TRASEI. ESQ. :	SEM AVARIAS APARENTES
CAIXA DE RODA TRASEI. DIR. :	SEM AVARIAS APARENTES
PAINEL TRASEIRO . :	SEM AVARIAS APARENTES
CONDIÇÕES DA CAÇAMBA (COMPART. DE CARGA) . :	NÃO APLICADO
PAINEL TRAS. DA CABINE (SEPARAÇÃO CAÇAMBA):	NÃO APLICADO
