SITUAÇÃO GERAL

APROVADO

DADOS GERAIS DO VEÍCULO

NO. LAUDO:	3544804
DATA DE VISTORIA:	22/03/2024 15:40:08
MARCA:	VOLKSWAGEN
MODELO:	VW/VIRTUS CL AD
COR:	CINZA
ANO FABRICAÇÃO:	2019
ANO MODELO:	2020
PLACA:	QWV0B61
RENAVAM:	01211671159
KM:	17636
COMBUSTÍVEL:	FLEX
UNIDADE:	VILA CARRÃO
CLIENTE:	GRUPO BMZ

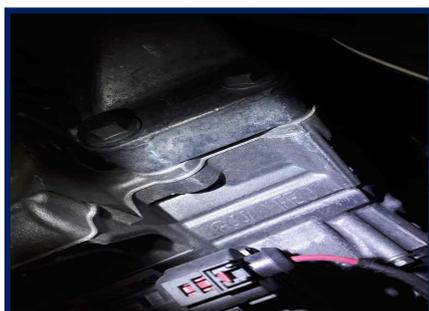
Câmbio

NUMERAÇÃO OBSTRUÍDA (ITEM EXCLUÍDO DO PARECER)
 NÃO POSSUI CADASTRO NA BIN

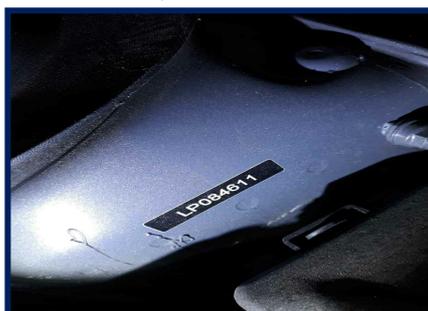
Etiqueta ETA Motor

ETA MOTOR : ETA DENTRO DOS PADRÕES / NUMERAÇÃO COINCIDE COM O CHASSI
 ETA BATENTE DA PORTA : ETA DENTRO DOS PADRÕES / NUMERAÇÃO COINCIDE COM O CHASSI
 ETA ASSOALHO : NÃO OBRIGATÓRIO
 PLAQUETA ANO FABRICAÇÃO : PLAQUETA OK (NACIONAIS E IMPORT. APÓS 1999)

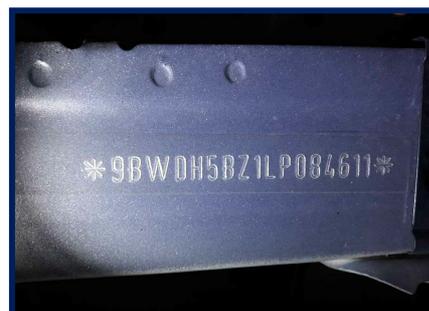
Chassi

NUMERAÇÃO IDENTIFICADORA : DENTRO DOS PADRÕES HABITUAIS DO FABRICANTE
 CHAPA SUPORTE : REGIÃO ÍNTEGRA

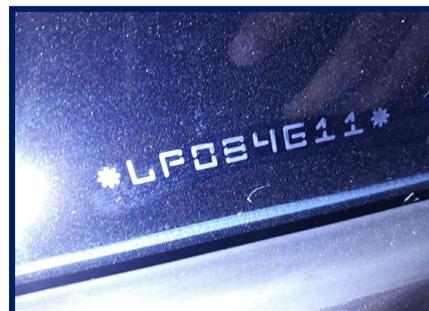
Gravação do vidro

PARABRISA :	GRAVAÇÃO ORIGINAL / COINCIDE COM O CHASSI
PORTA DIANTE. ESQ. :	GRAVAÇÃO ORIGINAL / COINCIDE COM O CHASSI
PORTA TRAS. ESQ / LAT TRAS. ESQ. :	GRAVAÇÃO ORIGINAL / COINCIDE COM O CHASSI
VIGIA TRASEIRO. :	GRAVAÇÃO ORIGINAL / COINCIDE COM O CHASSI
PORTA TRAS. DIR / LAT TRAS. DIR. :	GRAVAÇÃO ORIGINAL / COINCIDE COM O CHASSI
PORTA DIANTE. DIR. :	GRAVAÇÃO ORIGINAL / COINCIDE COM O CHASSI
