## DADOS DO VEÍCULO

| <b>Nº LAUDO:</b> 618471 | <b>QUILOMETRAGEM:</b> 59785 KM |
| <b>MODELO:</b> ASX 2.0 | <b>SITUAÇÃO CHASSI:</b> EM CIRCULAÇÃO |

## PARECER FINAL

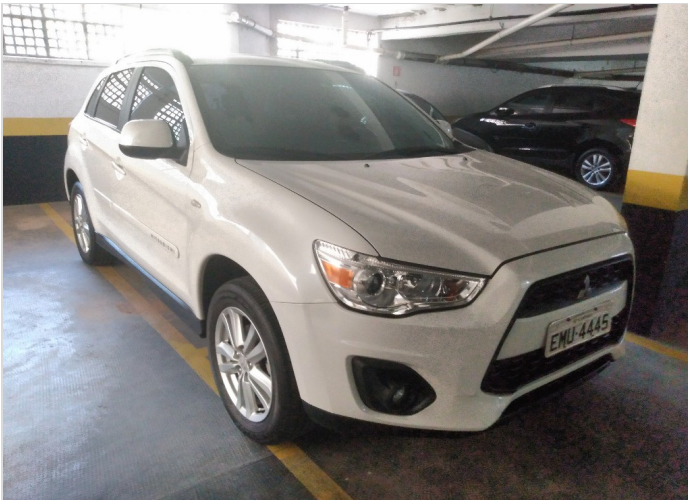
DIANTEIRAC/ LATERAL DIREITA

Observações: PARALAMADIANTEIRO DIREITO E ESQUERDO SÃO DE PLÁSTICO NÃO CONSEGUE MEDIR A ESPESURA NADA CONSTA PARA HISTÓRICO DE ROUBO E FURTO.

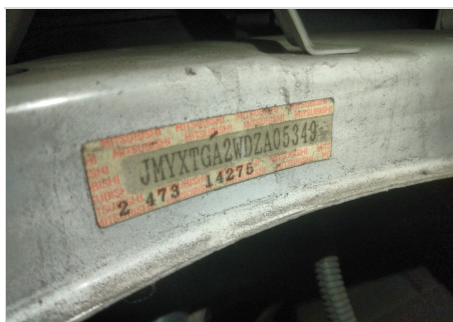
| | ETIQUETA DE IDENTIFICAÇÃO | QTD ETIQUETAS: 2 |

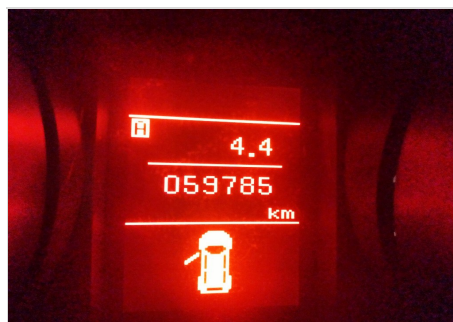
HODÔMETRO

| | QUILOMETRAGEM | NADA CONSTA - KM: 59785 |

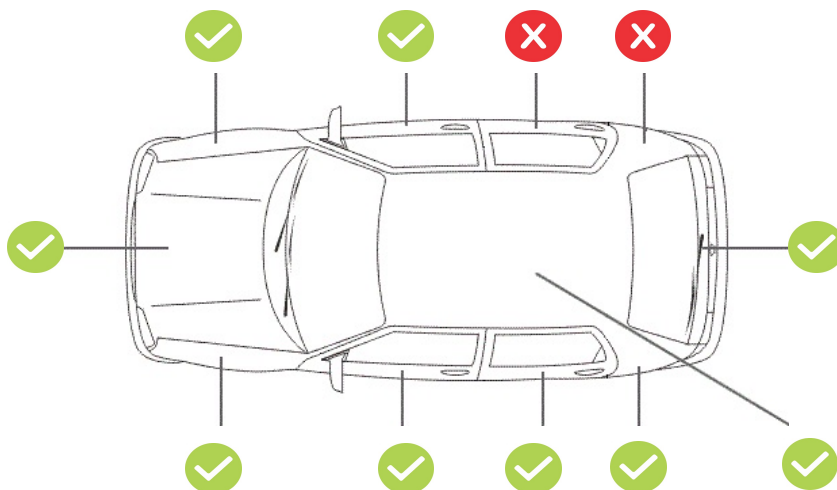
### TESTE DE ESPESSURA DE PINTURA - COMPONENTES EXTERNOS

NADA CONSTA
