## DADOS GERAIS:

| DATA: | 10/09/2024 19:00:06 | STATUS: | APROVADO COM RESTRIÇÃO |
| CLIENTE: | FLAVIA CAMPOS AZEVEDO | Nº DA VISTORIA: | 3220513 |

| FABRICANTE/MARCA: | MA | MODELO/VERSÃO: | FIAT |

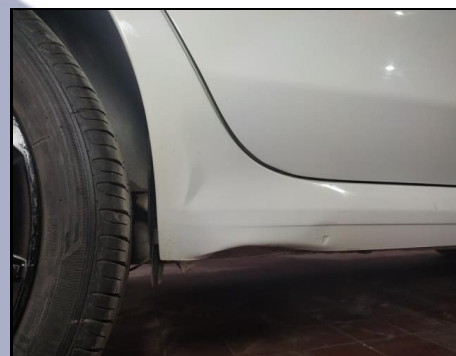
AVARIA/REPARO NO CAPÔ. AVARIA/REPARO COM MASSA NO PARA LAMA DIANTEIRO DIREITO. REPINTURA NO PARA LAMA DIANTEIRO ESQUERDO. CAIXA DE AR NA REGIÃO TRASEIRA DIREITA AMASSADA.

AVARIA CAIXA DE AR

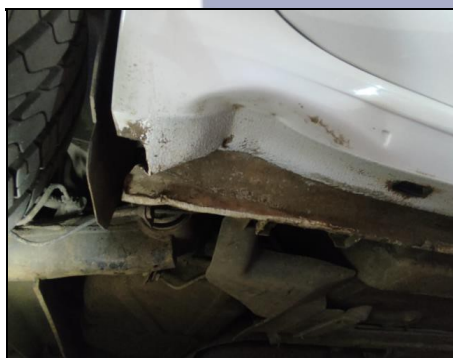
AVARIA CAIXA DE AR 1

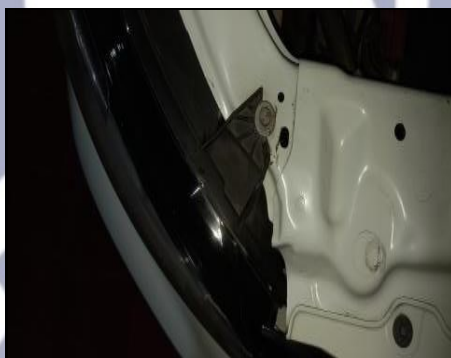
AVARIA TRAVA DO FAROL DIREITO

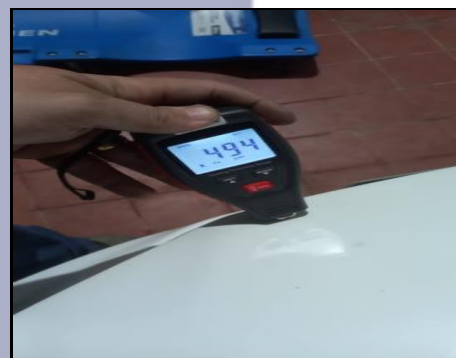
703-Apresenta avaria e/ou reparo na região dianteira da carroçaria.

AVARIA/REPARO CAPÔ

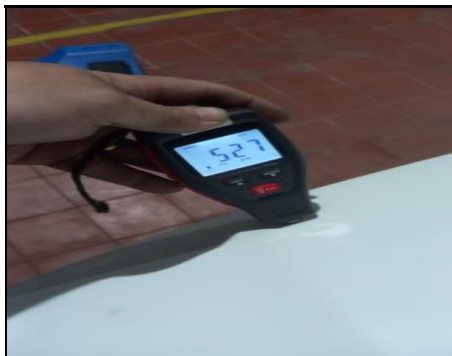
AVARIA/REPARO CAPÔ 1

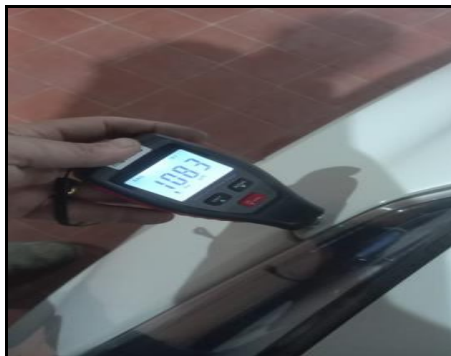
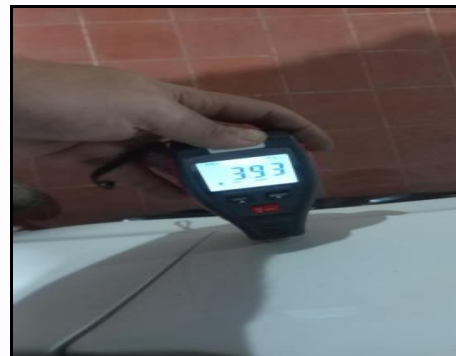
AVARIA/REPARO PARA LAMA DIANT DIR. 1

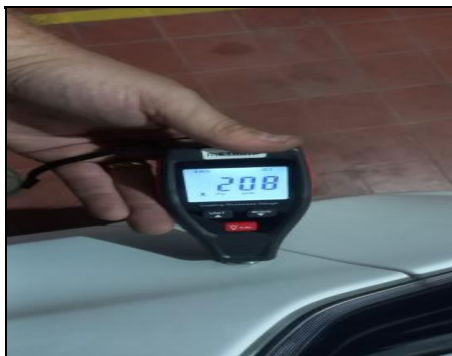
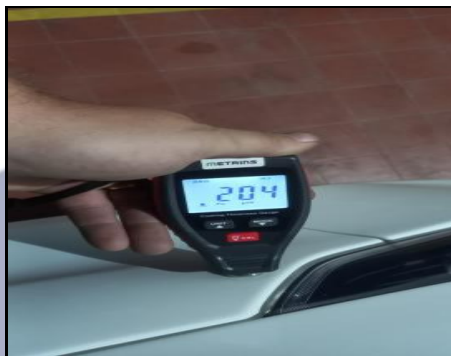
AVARIA/REPARO PARA LAMA DIANT ESQ. 1

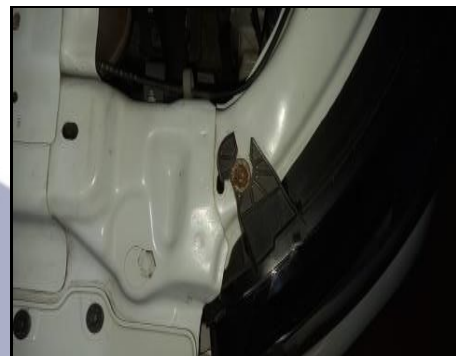
AVARIA TRAVA FAROL ESQUERDO
