## DADOS DO VEÍCULO

| <b>Nº LAUDO:</b> 623680 | <b>QUILOMETRAGEM:</b> 34585 KM |
| <b>MODELO:</b> HB20 1.6APREM | <b>SITUAÇÃO CHASSI:</b> EM CIRCULAÇÃO |

## PARECER FINAL

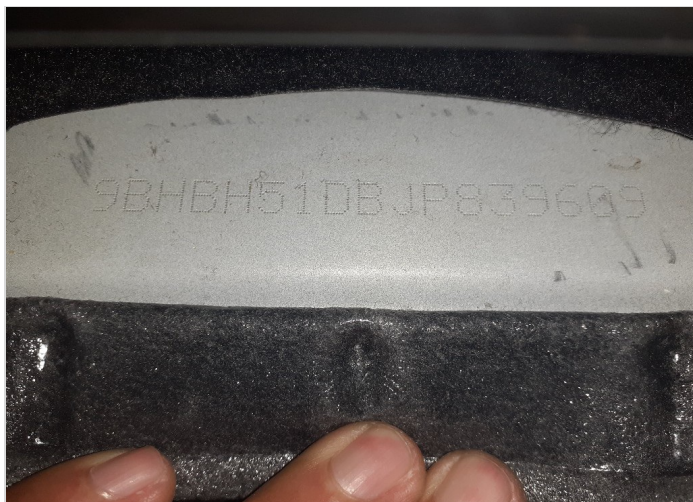
| ✓ CHASSI | NADA CONSTA |

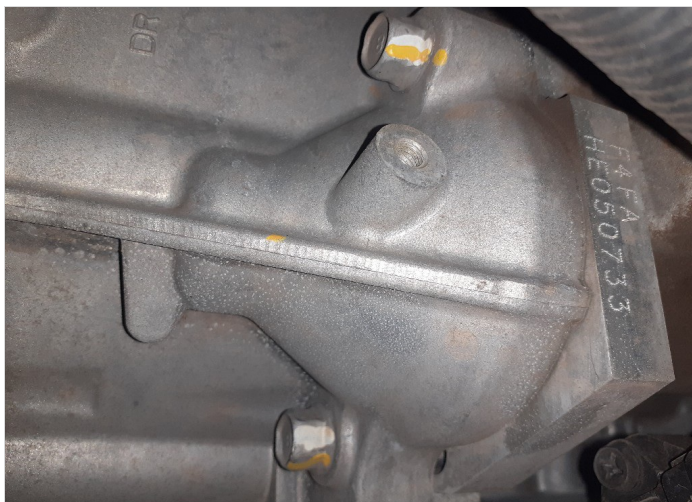
| ✓ NR. DO MOTOR | NADA CONSTA |

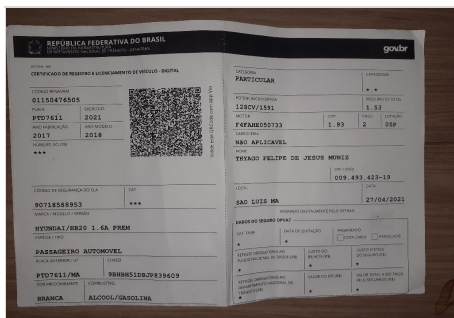
| ✓ CRLV | NADA CONSTA |

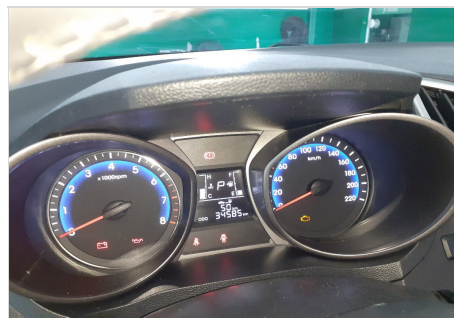
HODÔMETRO

| ✓ QUILOMETRAGEM | NADA CONSTA - KM: 34585 |

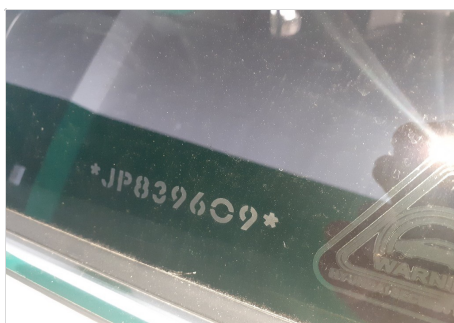
GRAVAÇÃO DOS VIDROS

| ✓ VIDROS | NADA CONSTA |

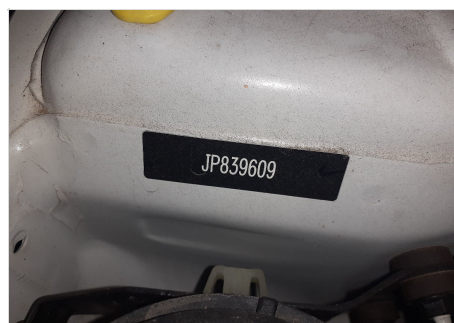
| ✓ ETIQUETA DE IDENTIFICAÇÃO | QTD ETIQUETAS: 2 |

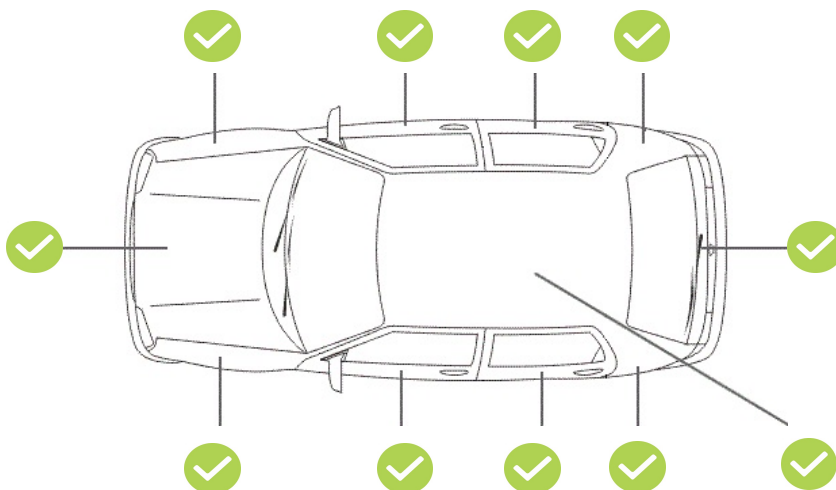
### TESTE DE ESPESSURA DE PINTURA - COMPONENTES EXTERNOS

NADA CONSTA
