DADOS DO VEÍCULO

Nº LAUDO: 618473	QUILOMETRAGEM: 74968 KM
Nº CHASSI: KMHEC41CBCA282338	COR: PRETA
Nº MOTOR: G4KEBA677170	COMBUSTIVEL: GASOLINA
PLACA: SP EJA9995	ANO FABRICAÇÃO: 2011
MARCA: HYUNDAI	ANO MODELO: 2012
MODELO: SONATA GLS	SITUAÇÃO CHASSI: EM CIRCULAÇÃO

PARECER FINAL

CONFORME COM OBSERVAÇÃO

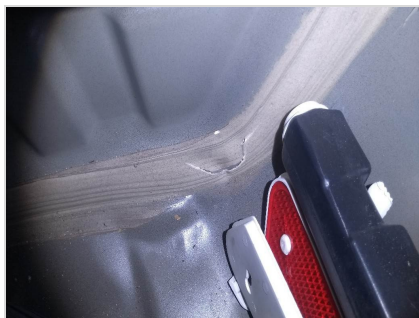
ESTRUTURA	PAINEL TRASEIRO AMASSADO
ESTRUTURA - PARTE DIANTEIRA		
	PAINEL DIANTEIRO	OK
	TORRE DO AMORTECEDOR DIREITA	OK
	TORRE DO AMORTECEDOR ESQUERDA	OK
	LONGARINADIREITA	OK
	CAIXADE RODADIANTEIRADIREITA	OK
	LONGARINAESQUERDA	OK
	CAIXADE RODADIANTEIRAESQUERDA	OK
	ALMADO PARA-CHOQUE	OK
	PAINEL CORTA-FOGO	OK
	OBSERVAÇÃO	
ESTRUTURA DO LADO ESQUERDO		
	COLUNADIANTEIRA	OK
	COLUNACENTRAL	OK
	COLUNATRASEIRA	OK
	CAIXADE AR	OK
	OBSERVAÇÃO	
ESTRUTURA - PARTE TRASEIRA		
	PAINEL TRASEIRO	AMASSADO
	CAIXADO ESTEPE	AMASSADO
	LONGARINATRASEIRAESQUERDA	OK
	CAIXADE RODATRASEIRAESQUERDA	OK
	LONGARINATRASEIRADIREITA	OK
	CAIXADE RODATRASEIRADIREITA	OK
	OBSERVAÇÃO	
ESTRUTURA DO LADO DIREITO		
	COLUNADIANTEIRA	OK
	COLUNATRASEIRA	OK
	COLUNACENTRAL	OK
	CAIXADE AR	OK
	OBSERVAÇÃO	
TETO		
	TETO	OK
ASSOALHO		
	ASSOALHO DO PORTAMALAS	OK
	ASSOALHO CENTRAL	OK

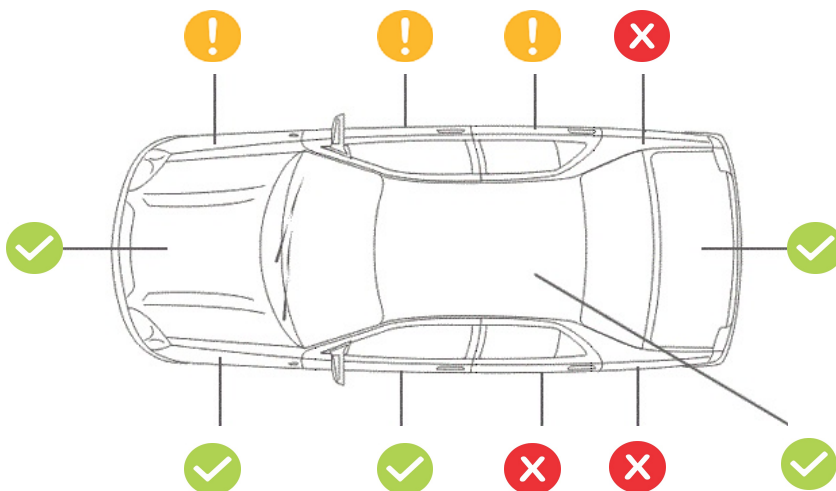
TESTE DE ESPESSURA DE PINTURA - COMPONENTES EXTERNOS

MAIS DO QUE 50% DAS PEÇAS EM AMARELO OU VERMELHO
