DADOS DO VEÍCULO

| Nº LAUDO: 620525 | QUILOMETRAGEM: 115275 KM |
| MODELO: GOL 1.0 | SITUAÇÃO CHASSI: EM CIRCULAÇÃO |

PARECER FINAL

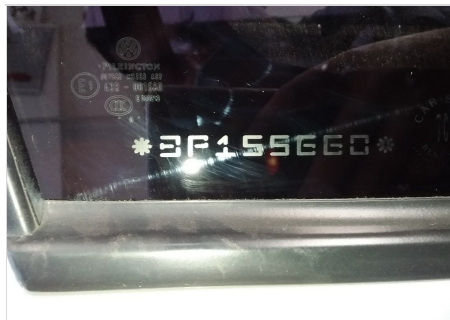
GRAVAÇÃO DOS VIDROS

Observações: VIDRO PARABRISA TROCADO SEM GRAVAÇÃO DATA 10/2016./////// NÃO NOS RESPONSABILIZAMOS PELA VERACIDADE DO HODÔMETRO COLETADO NO ATO DA VISTORIA// NÃO NOS RESPONSABILIZAMOS POR INFORMAÇÕES OU RESTRIÇÕES PASSIVEIS DE ATUALIZAÇÃO POSTERIORES A EMISSÃO DO CRLV APRESENTADO./////// NADA CONSTA PARA HISTÓRICO DE ROUBO E FURTO.

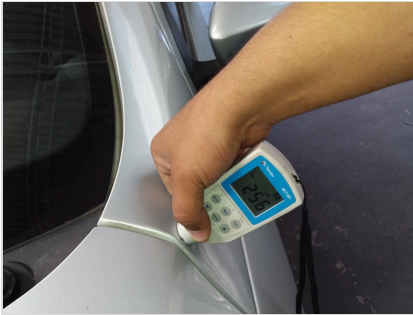
COLUNADIANTEIRA

| COLUNA DIANTEIRA | REPARADO |

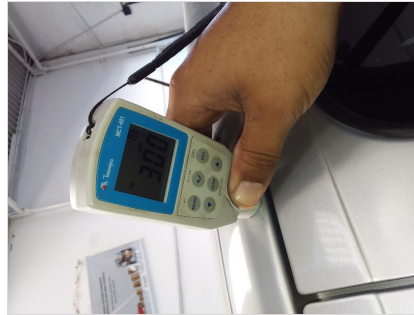
COLUNACENTRAL

| COLUNA CENTRAL | REPARADO |

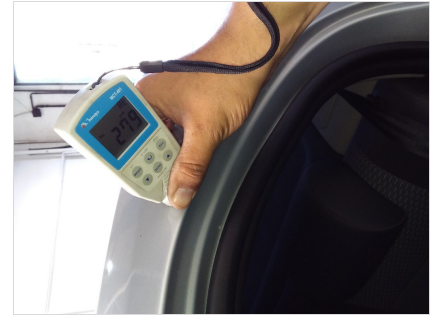
COLUNATRASEIRA

| COLUNA TRASEIRA | REPARADO |

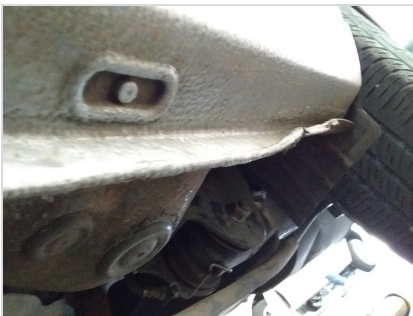
CAIXA DE AR ESQUERDO AMASSADO

| CAIXA DE AR | AMASSADO |

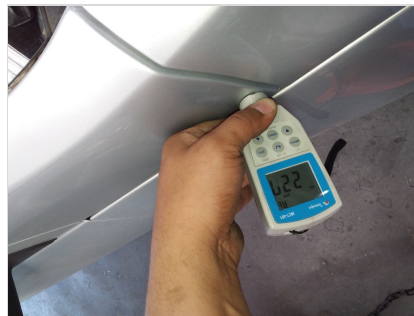
COLUNADIANTEIRA

| COLUNA DIANTEIRA | REPARADO |

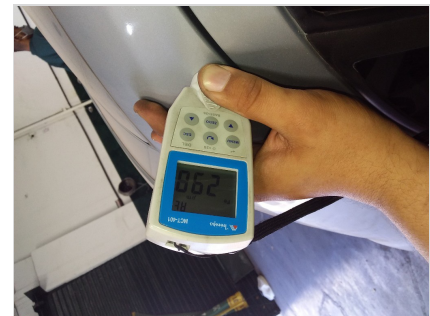
COLUNATRASEIRA

| COLUNA TRASEIRA | REPARADO |

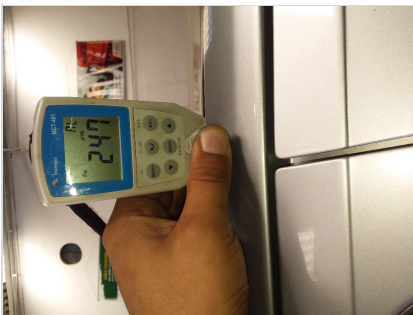
COLUNACENTRAL

| COLUNA CENTRAL | REPARADO |

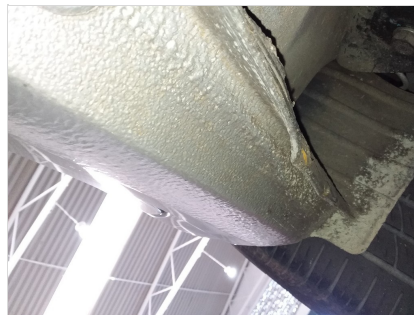
| CAIXA DE AR | AMASSADO |

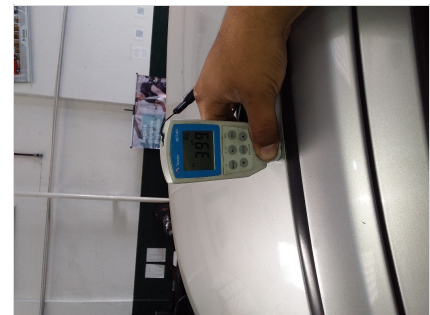
| TETO | REPARADO |

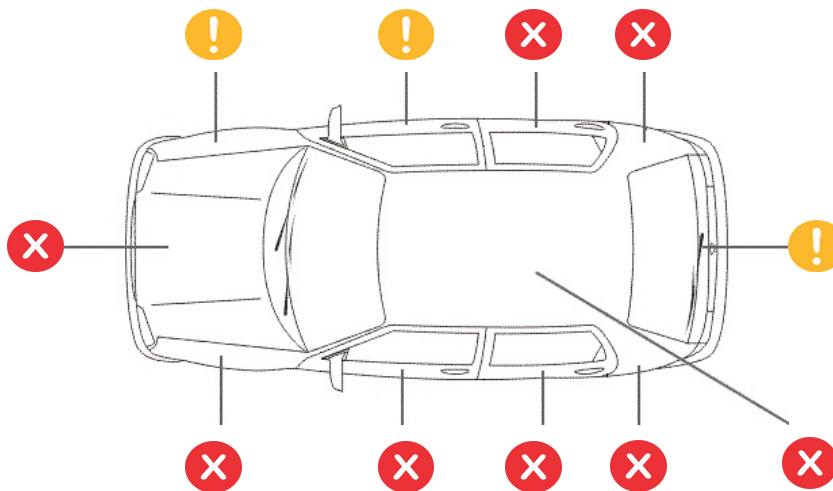
TESTE DE ESPESSURA DE PINTURA - COMPONENTES EXTERNOS

| | PINTURA | TETO VERMELHO, MAIS DO QUE 50% DAS PEÇAS EM AMARELO OU VERMELHO |
