Placa: NRS0601

Modelo do veículo: PAJERO TR4 FLEX HP

# VISTORIA CERTICAR

Data:	07/08/2021	Status:	<b>APROVADO</b>
Cliente:	PARTICULAR	Nº do Laudo:	1019631
Unidade:	CAMPO GRANDE	Vistoriador:	CRISTIAN DE OLIVEIRA E S

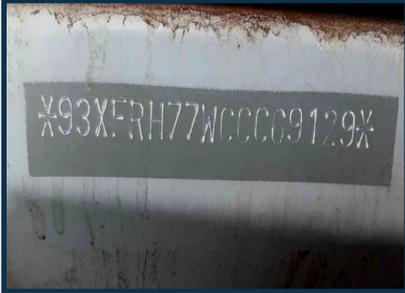
Chassi

### 4 - Condição da numeração do chassi:

DENTRO DOS PADRÕES DO FABRICANTE

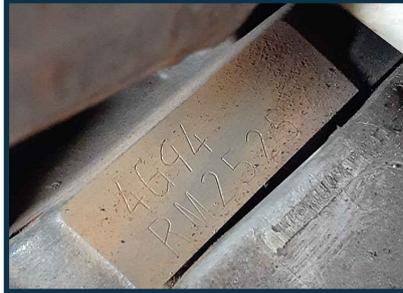
Motor

### 5 - Condição da numeração do motor:

DENTRO DOS PADRÕES

É A MESMA QUE CONSTA NA BIN

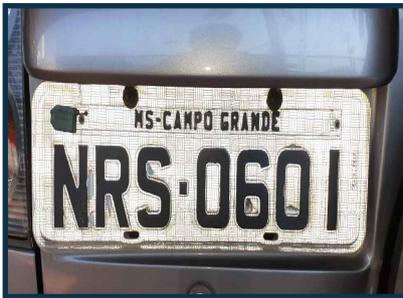
Placa

PLACA E TARJETA EM CONFORMIDADE

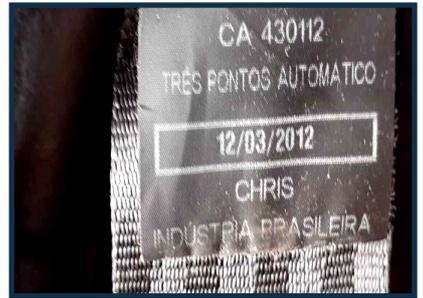
Data do cinto de segurança

### 1 - Data do cinto de segurança:

COMPATÍVEL COM O ANO DO VEÍCULO

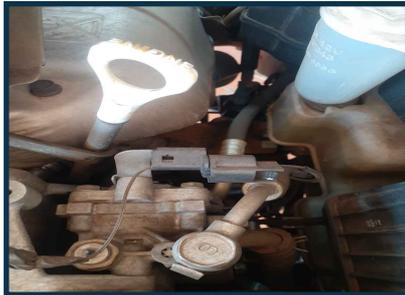
Câmbio

### 6 - Condição da numeração do câmbio:

NÃO CADASTRADA NA BIN

**OBSTRUÍDA / SEM ACESSO (ITEM EXCLUÍDO DE PARECER)**

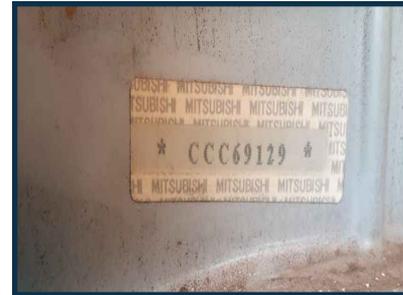
Etiqueta ETA motor

ORIGINAL / DENTRO DOS PADRÕES DO FABRICANTE
