DATA REALIZAÇÃO: 12/07/2021 13:50 - DATA IMPRESSÃO: 12/07/2021 16:50

<b>Nº LAUDO:</b> 618009	<b>QUILOMETRAGEM:</b> 81353 KM
<b>Nº CHASSI:</b> 9BGRP48F0DG119148	<b>COR:</b> PRETA
<b>Nº MOTOR:</b> NAB406244	<b>COMBUSTIVEL:</b> ALCOOL/GASOLINA
<b>PLACA:</b> AM OAG8708	<b>ANO FABRICAÇÃO:</b> 2012
<b>MARCA:</b> CHEVROLET	<b>ANO MODELO:</b> 2013
<b>MODELO:</b> CELTA 1.0L LT	<b>SITUAÇÃO CHASSI:</b> EM CIRCULAÇÃO

## PARECER FINAL

**NÃO CONFORME**

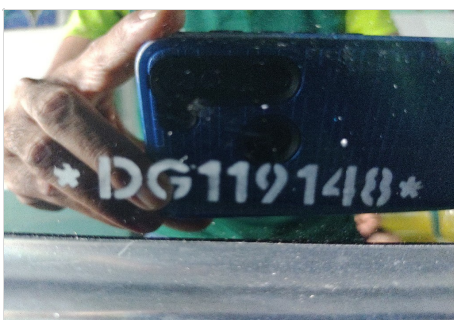
GRAVAÇÃO DOS VIDROS

CRLV	NADA CONSTA
	PLACAS	NADA CONSTA
	VIDROS	DOIS OU MAIS VIDROS COM GRAVAÇÃO AUSENTE
	CHASSI	NADA CONSTA
	NR. DO MOTOR	NADA CONSTA
	DATA DE PEÇAS	NADA CONSTA
	ETIQUETA DE IDENTIFICAÇÃO	QTD ETIQUETAS: 3
	CINTO DE SEGURANÇA	NADA CONSTA
	AIRBAG/ABS	NÃO APLICÁVEL
	QUILOMETRAGEM	NADA CONSTA - KM: 81353

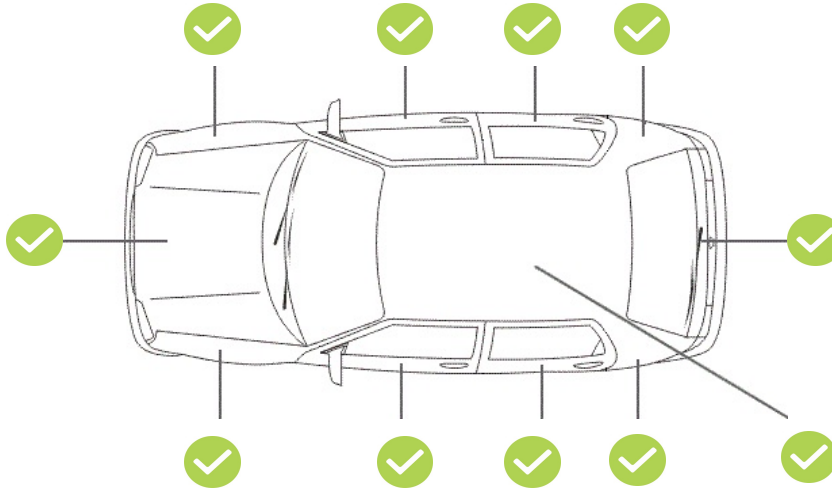
### TESTE DE ESPESSURA DE PINTURA - COMPONENTES EXTERNOS

PINTURA	NADA CONSTA
--	---------	-------------
