Nº LAUDO:	618271	QUILOMETRAGEM:	43291 KM
Nº CHASSI:	936CMNFNVKB019533	COR:	BRANCA
Nº MOTOR:	10DGAH0024375	COMBUSTIVEL:	ALCOOL/GASOLINA
PLACA:	TO QKJ5499	ANO FABRICAÇÃO:	2018
MARCA:	PEUGEOT	ANO MODELO:	2019
MODELO:	2008 CROSS EAT6	SITUAÇÃO CHASSI:	EM CIRCULAÇÃO

### PARECER FINAL

CONFORME COM  
OBSERVAÇÃO

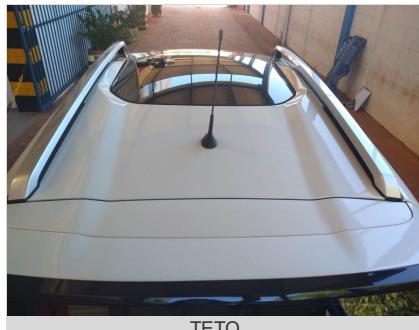
ESTRUTURA		ESTRUTURA DO LADO DIREITO
<b>ESTRUTURA - PARTE DIANTEIRA</b>		
PAINEL DIANTEIRO		OK
TORRE DO AMORTECEDOR DIREITA		OK
TORRE DO AMORTECEDOR ESQUERDA		OK
LONGARINA DIREITA		OK
CAIXADE RODADIANTEIRADIREITA		OK
LONGARINA ESQUERDA		OK
CAIXADE RODADIANTEIRAESQUERDA		OK
ALMADO PARA-CHOQUE		OK
PAINEL CORTA-FOGO		OK
OBSERVAÇÃO		
<b>ESTRUTURA DO LADO ESQUERDO</b>		
COLUNA DIANTEIRA		REPARADO
COLUNA CENTRAL		OK
COLUNA TRASEIRA		REPARADO
CAIXADE AR		OK
OBSERVAÇÃO		
<b>ESTRUTURA - PARTE TRASEIRA</b>		
PAINEL TRASEIRO		OK
CAIXADO ESTEPE		OK
LONGARINA TRASEIRAESQUERDA		OK
CAIXADE RODA TRASEIRAESQUERDA		OK
LONGARINA TRASEIRADIREITA		OK
CAIXADE RODA TRASEIRADIREITA		OK
OBSERVAÇÃO		
<b>ESTRUTURA DO LADO DIREITO</b>		
COLUNA DIANTEIRA		REPARADO
COLUNA TRASEIRA		REPARADO
COLUNA CENTRAL		OK
CAIXADE AR		OK
OBSERVAÇÃO		
<b>TETO</b>		
TETO		REPARADO
<b>ASSOALHO</b>		
ASSOALHO DO PORTAMALAS		OK
ASSOALHO CENTRAL		OK

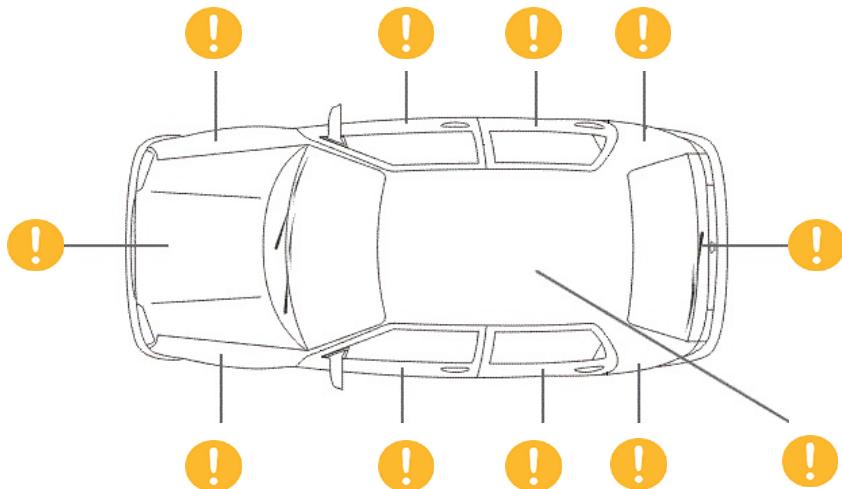
### TESTE DE ESPESSURA DE PINTURA - COMPONENTES EXTERNOS

COLUNA AMARELA, MAIS DO QUE 50% DAS PEÇAS EM AMARELO OU VERMELHO
