## SITUAÇÃO GERAL

**APROVADO**

PARAISOS GERAIS DO VEÍCULO

NO. LAUDO:	4489241
DATA DE VISTORIA:	19/02/2025 13:21:53
MARCA:	VOLKSWAGEN
MODELO:	NOVA SAVEIRO TL MBVD
COR:	BRANCA
ANO FABRICAÇÃO:	2017
ANO MODELO:	2017
PLACA:	PQO2909
RENAVAM:	01110682708
KM:	104218
COMBUSTÍVEL:	FLEX
UNIDADE:	GOIANIA - JARDIM AMERICA
CLIENTE:	GRUPO BMZ

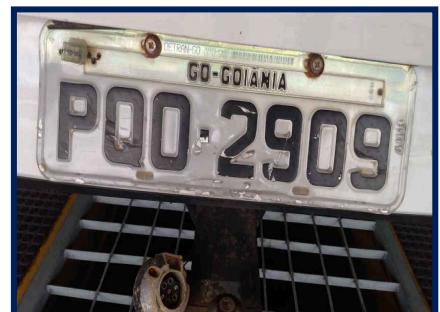
Placa

- PLACA DIANTEIRA  
PLACA DENTRO DOS PADRÕES
- PLACA TRASEIRA  
PLACA DENTRO DOS PADRÕES

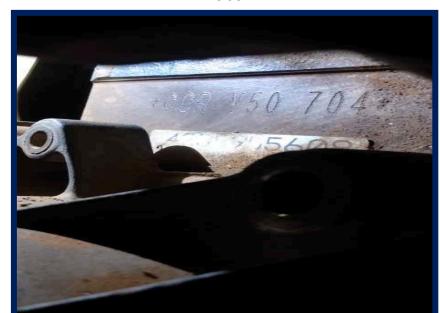
Motor

NO. MOTOR NA BIN: CCRV50704  
 NO. MOTOR NO VEÍCULO: CCRV50704  
 NO. MOTOR NO DOCUMENTO: NÃO APRESENTADO

DENTRO DOS PADRÕES HABITUais DO FABRICANTE  
 É A MESMA QUE CONSTA NA BIN OU CRLV

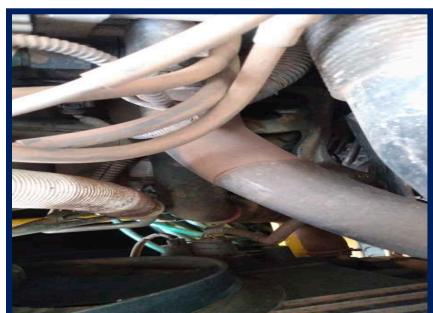
Câmbio

NO. CÂMBIO NA BIN: N/C  
 NO. CÂMBIO NO VEÍCULO: OBSTRUÍDO S/ ACESSO

NUMERAÇÃO OBSTRUÍDA (ITEM EXCLUÍDO DO PARECER)  
 NÃO POSSUI CADASTRO NA BIN

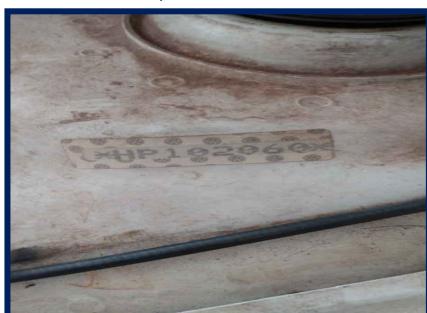
Etiqueta ETA Motor

ETA MOTOR :	ETA DENTRO DOS PADRÕES / NUMERAÇÃO COINCIDE COM O CHASSI
ETA BATENTE DA PORTA :	ETA DENTRO DOS PADRÕES / NUMERAÇÃO COINCIDE COM O CHASSI
ETA ASSOALHO :	NÃO OBRIGATÓRIO
PLAQUETA ANO FABRICAÇÃO :	PLAQUETA OK (NACIONAIS E IMPORT. APÓS 1999)

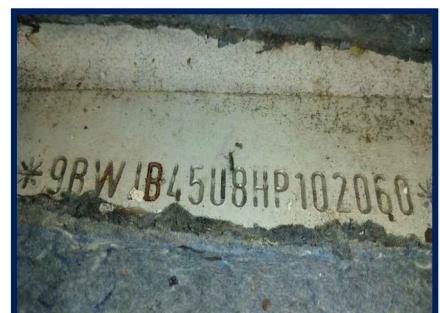
Chassi

NO. CHASSI NA BIN: 9BWJB45U8HP102060  
 NO. CHASSI NO VEÍCULO: 9BWJB45U8HP102060  
 NO. CHASSI NO DOCUMENTO: NÃO APRESENTADO

NUMERAÇÃO IDENTIFICADORA : DENTRO DOS PADRÕES HABITUais DO FABRICANTE  
 CHAPA SUPORTE : REGIÃO ÍNTEGRA

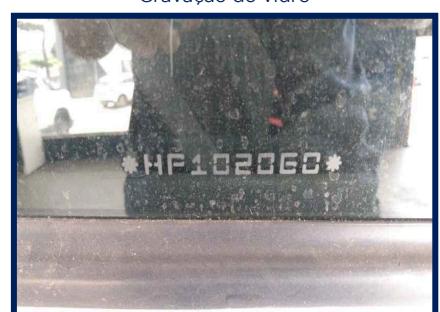
Gravação do vidro

PARABRISA :	GRAVAÇÃO ORIGINAL / COINCIDE COM O CHASSI
PORTA DIANTE. ESQ. :	GRAVAÇÃO ORIGINAL / COINCIDE COM O CHASSI
PORTA TRAS. ESQ / LAT TRAS. ESQ. :	GRAVAÇÃO ORIGINAL / COINCIDE COM O CHASSI

VIGIA TRASEIRO. :	GRAVAÇÃO ORIGINAL / COINCIDE COM O CHASSI
PORTA TRAS. DIR / LAT TRAS. DIR. :	GRAVAÇÃO ORIGINAL / COINCIDE COM O CHASSI
PORTA DIANTE. DIR. :	GRAVAÇÃO ORIGINAL / COINCIDE COM O CHASSI

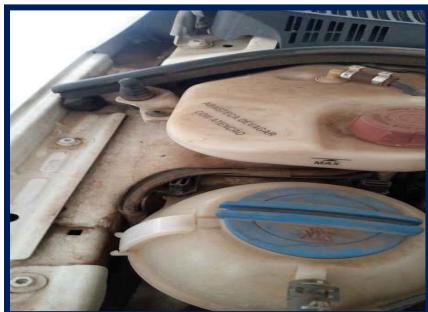
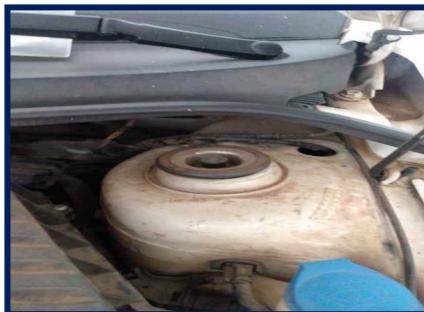
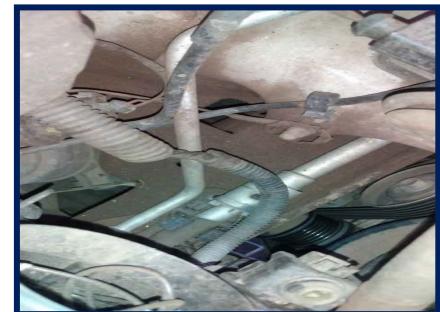
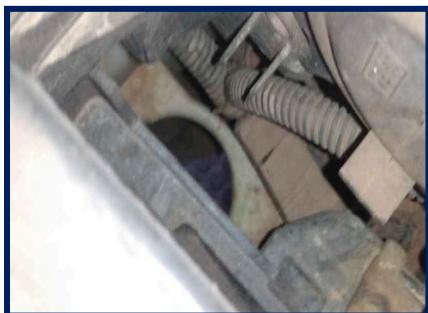
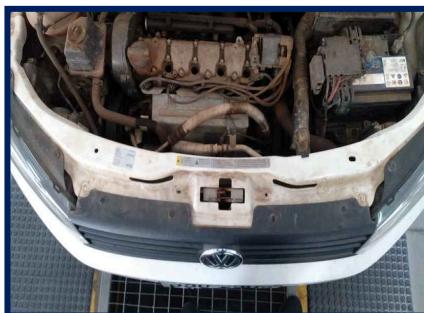
LONGARINA DIANTEI. ESQ. :	SEM AVARIAS APARENTE
LONGARINA DIANTEI. DIR. :	SEM AVARIAS APARENTE
TORRE DO AMORTECEDOR DIANTEI. ESQ. :	SEM AVARIAS APARENTE
TORRE DO AMORTECEDOR DIANTEI. DIR. :	SEM AVARIAS APARENTE
PAINEL CORTA FOGO. :	SEM AVARIAS APARENTE
PAINEL DIANT. INF./SUP. OU ALMA DO PARACHOQUE:	SEM AVARIAS APARENTE
CRASHBOX (PARAFUSADO) .:	SEM AVARIAS APARENTE
CRASHBOX/QUADRO DO RADIADOR (SOLDADO) .:	SEM AVARIAS APARENTE
PARALAMA INT. DIANTEI. DIR. :	SEM AVARIAS APARENTE
PARALAMA INT. DIANTEI. ESQ. :	SEM AVARIAS APARENTE

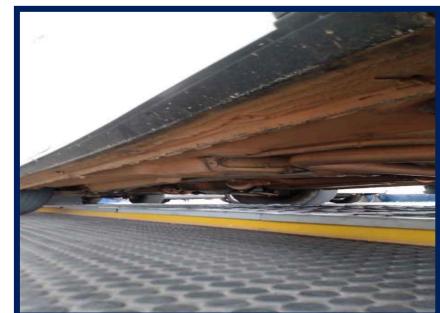
Caixa De Ar Esq

FOLHA LAT. TRASEI. DIR. :	SEM AVARIAS APARENTE
FOLHA LAT. TRASEI. ESQ. :	SEM AVARIAS APARENTE
CAIXA DE AR DIREITA. :	SEM AVARIAS APARENTE
CAIXA DE AR ESQUERDA. :	SEM AVARIAS APARENTE
COLUNA ESQ. (A) .:	SEM AVARIAS APARENTE
COLUNA ESQ. (B) .:	SEM AVARIAS APARENTE
COLUNA ESQ. (C) .:	NÃO APLICADO
COLUNA DIR. (A) .:	SEM AVARIAS APARENTE
COLUNA DIR. (B) .:	SEM AVARIAS APARENTE
COLUNA DIR. (C) .:	NÃO APLICADO

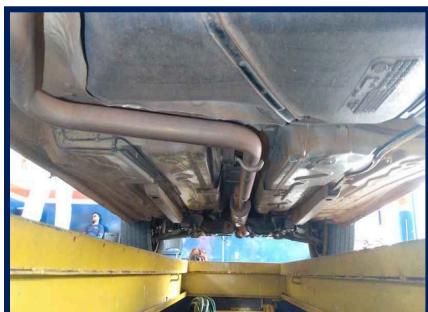
Assoalho Central

ASSOALHO DO MONOBLOCO (HABITÁCULO, ÁREA VISÍVEL) .:	SEM AVARIAS APARENTE (ÁREA VISÍVEL)
ASSOALHO DO PORTAMALAS / CAÇAMBA .:	SEM AVARIAS APARENTE (ÁREA VISÍVEL)
CAIXA DE ESTEPE(DIVISÃO ASSOALHO DO PORTAMALAS):	NÃO APLICADO
ALONGAMENTO DE CHASSI (PESADOS) .:	NÃO APLICADO
ESTRUTURA DO TETO .:	SEM AVARIAS APARENTE (ÁREA VISÍVEL)
FOLHA DO TETO .:	SEM AVARIAS APARENTE (ÁREA VISÍVEL)

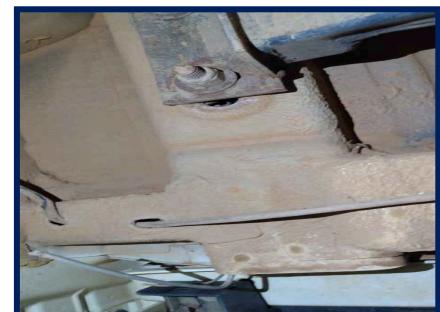
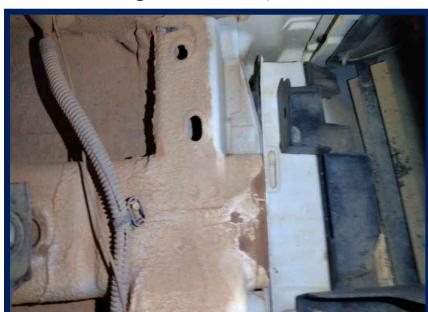
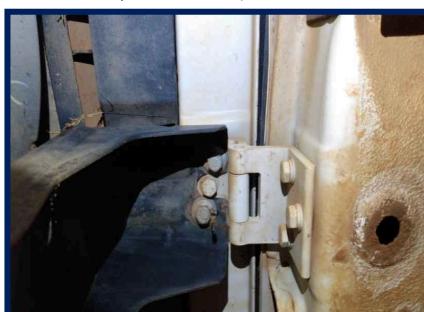
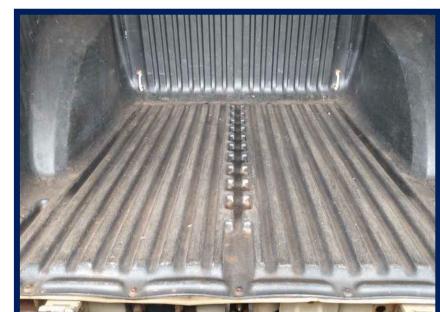
LONGARINA TRASEI. ESQ. :	SEM AVARIAS APARENTE
LONGARINA TRASEI. DIR. :	SEM AVARIAS APARENTE
CAIXA DE RODA TRASEI. ESQ. :	SEM AVARIAS APARENTE
CAIXA DE RODA TRASEI. DIR. :	SEM AVARIAS APARENTE
PAINEL TRASEIRO. :	SEM AVARIAS APARENTE
CONDICÕES DA CAÇAMBA (COMPART. DE CARGA) .:	COM PROTETOR DE CAÇAMBA/SEM VISUALIZAÇÃO
PAINEL TRAS. DA CABINE (SEPARAÇÃO CAÇAMBA):	NÃO APLICADO
