## SITUAÇÃO GERAL

APROVADO

## DADOS GERAIS DO VEÍCULO

| NO. LAUDO: | 4061312 |

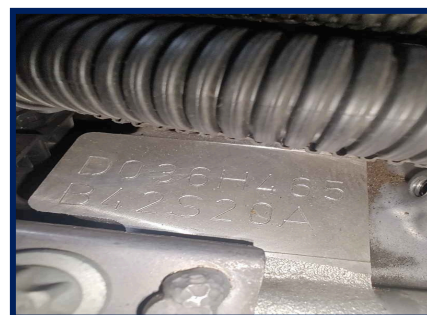
Motor

DENTRO DOS PADRÕES HABITUAIS DO FABRICANTE

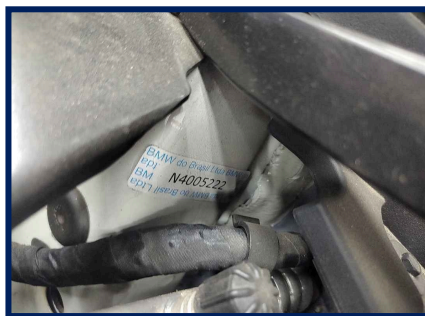
Etiqueta ETA Motor

| ETA MOTOR : | ETA DENTRO DOS PADRÕES / NUMERAÇÃO COINCIDE COM O CHASSI |

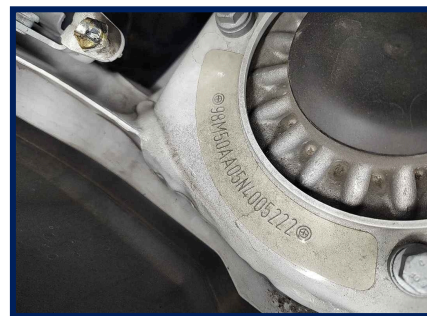
Chassi

NUMERAÇÃO IDENTIFICADORA : DENTRO DOS PADRÕES HABITUAIS DO FABRICANTE

CHAPA SUPORTE : REGIÃO ÍNTEGRA

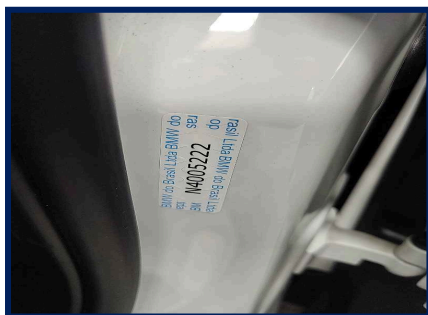
Foto eta coluna

| ETA BATENTE DA PORTA : | ETA DENTRO DOS PADRÕES / NUMERAÇÃO COINCIDE COM O CHASSI |

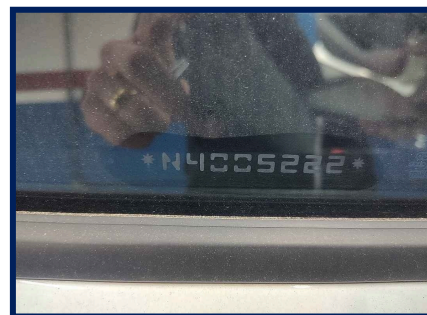
Gravação do vidro

| PARABRISA : | GRAVAÇÃO ORIGINAL / COINCIDE COM O CHASSI |

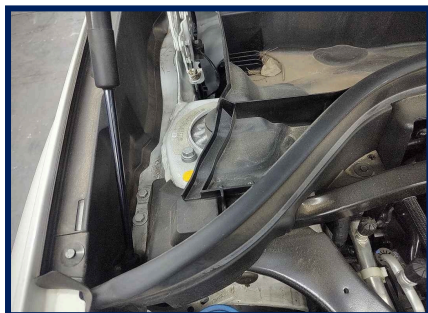
Torre amort diant/direita

| TORRE DO AMORTECEDOR DIANTEI. DIR. : | SEM AVARIAS APARENTES |

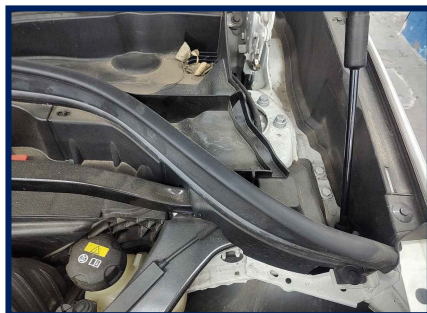
Torre amort diant/esquer

| TORRE DO AMORTECEDOR DIANTEI. ESQ. : | SEM AVARIAS APARENTES |

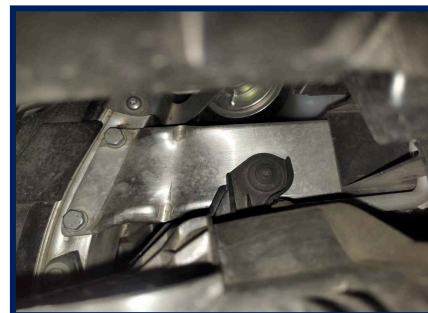
Longarina dianti/direita

| LONGARINA DIANTEI. DIR. : | SEM AVARIAS APARENTES |

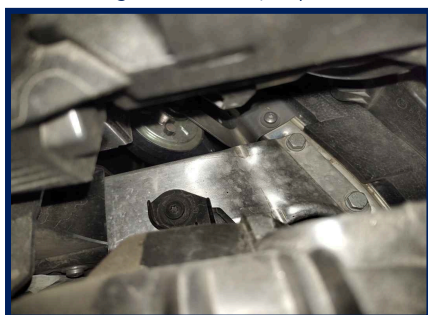
Longarina dianteira/esquerda

| LONGARINA DIANTEI. ESQ. : | SEM AVARIAS APARENTES |

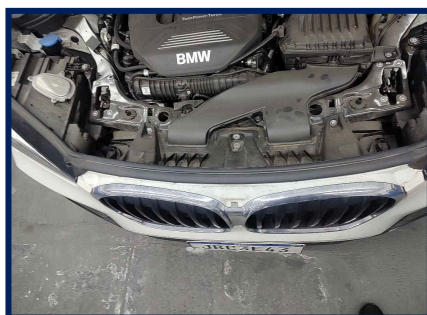
Painel Dianteiro

| PAINEL DIANT. INF./SUP. OU ALMA DO PARACHOQUE: | SEM AVARIAS APARENTES |

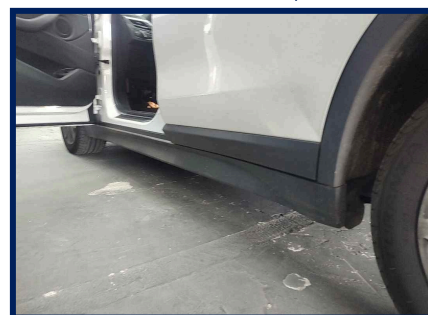
Caixa De Ar Esq

| CAIXA DE AR ESQUERDA . : | SEM AVARIAS APARENTES |

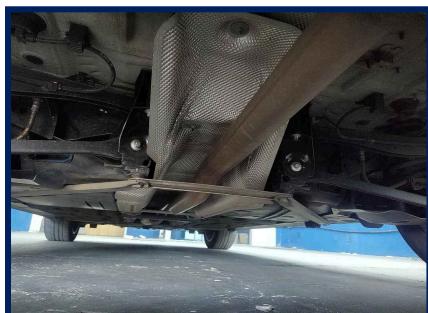
Assoalho Central

| ASSOALHO DO MONOBLOCO (HABITÁCULO, ÁREA VISÍVEL) . : | SEM AVARIAS APARENTES (ÁREA VISÍVEL) |

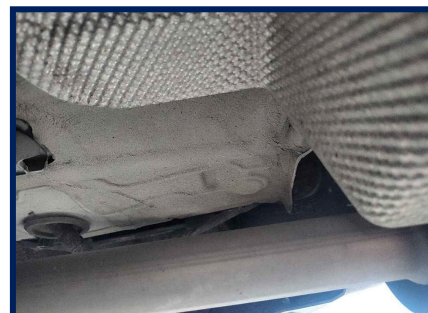
Longarina traseira/esquerda

| LONGARINA TRASEI. ESQ. : | SEM AVARIAS APARENTES |

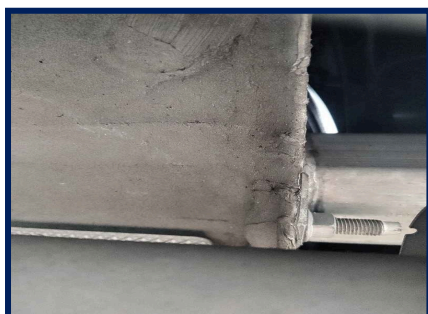
Longarina traseira/direita

| LONGARINA TRASEI. DIR. : | SEM AVARIAS APARENTES |

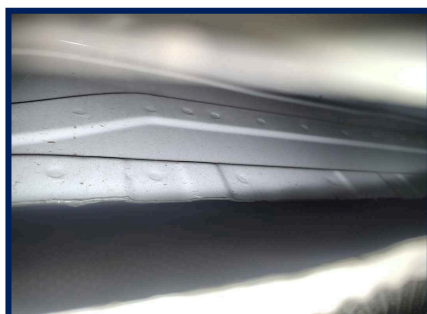
Junção Assoalho/Painel Tras

| PAINEL TRASEIRO . : | SEM AVARIAS APARENTES |

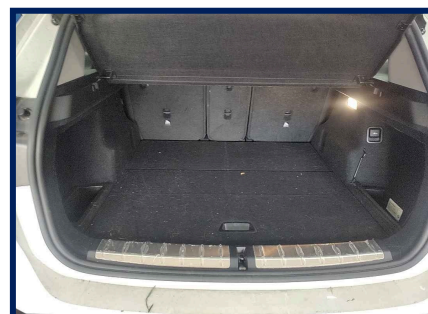
Assoalho Int. Portamalas

| ASSOALHO DO PORTAMALAS / CAÇAMBA . : | SEM AVARIAS APARENTES (ÁREA VISÍVEL) |

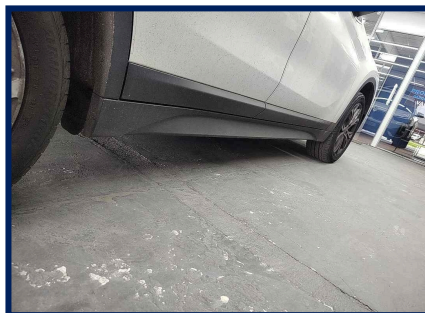
CAIXA DE AR DIR.

| CAIXA DE AR DIREITA . : | SEM AVARIAS APARENTES |
