<b>Nº LAUDO:</b> 632273	<b>QUILOMETRAGEM:</b> 92035 KM
<b>Nº CHASSI:</b> 8AJFY29G1F8577496	<b>COR:</b> BEGE
<b>Nº MOTOR:</b> 1KDA642360	<b>COMBUSTIVEL:</b> DIESEL
<b>PLACA:</b> PE PCE6092	<b>ANO FABRICAÇÃO:</b> 2014
<b>MARCA:</b> TOYOTA	<b>ANO MODELO:</b> 2015
<b>MODELO:</b> HILUX CD4X4 SRV	<b>SITUAÇÃO CHASSI:</b> EM CIRCULAÇÃO

### PARECER FINAL

**CONFORME**

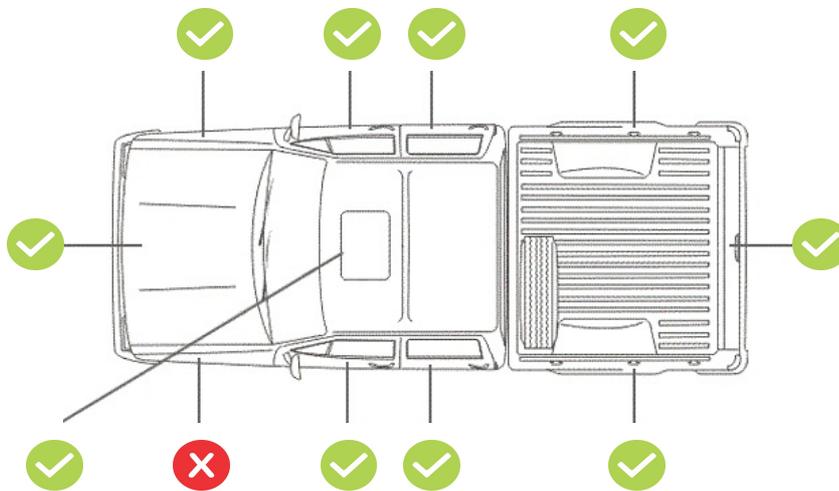
### TESTE DE ESPESSURA DE PINTURA - COMPONENTES EXTERNOS

<b>PINTURA</b>	<b>NADA CONSTA</b>
--	----------------	--------------------
