DADOS DO VEÍCULO

Nº LAUDO: 634209	QUILOMETRAGEM: 35099 KM
Nº CHASSI: 935SLYFYFB509705	COR: PRETA
Nº MOTOR: 10DBSY0078519	COMBUSTIVEL: ALCOOL/GASOLINA
PLACA: SP FCK9375	ANO FABRICAÇÃO: 2014
MARCA: CITROEN	ANO MODELO: 2015
MODELO: C3 ATTRACTION	SITUAÇÃO CHASSI: EM CIRCULAÇÃO

PARECER FINAL

CONFORME COM OBSERVAÇÃO

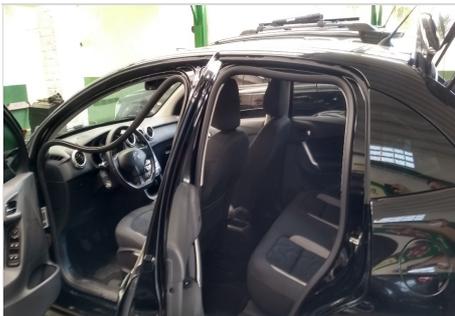
LAT ESQUERDA (BOR. ABAIXADA)

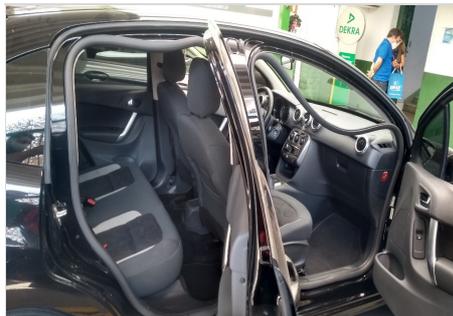
LAT DIREITA (BOR. ABAIXADA)

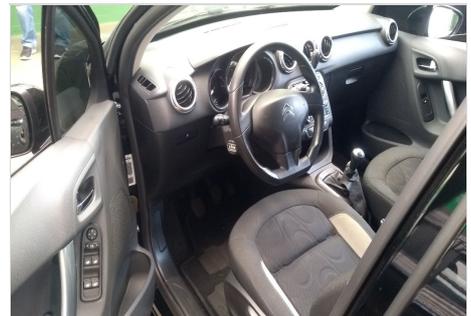
PAINEL DE INSTRUMENTO

✔	CRLV	NADA CONSTA
✔	PLACAS	NADA CONSTA
✔	VIDROS	NADA CONSTA
✔	CHASSI	NADA CONSTA
✔	NR. DO MOTOR	NADA CONSTA
✔	DATA DE PEÇAS	PEÇAS COM DATA DE PRODUÇÃO NÃO CONDIZENTE COM A DO VEÍCULO
✔	ETIQUETA DE IDENTIFICAÇÃO	QTD ETIQUETAS: 2
✔	CINTO DE SEGURANÇA	NADA CONSTA
!	AIRBAG/ABS	INDÍCIOS DE PROBLEMA NO SISTEMA DO AIR-BAG (LUZ DE IDENTIFICAÇÃO DO AIR-BAG NÃO CONFORME), SUGERIMOS A VERIFICAÇÃO DO SISTEMA EM UMA EMPRESA ESPECIALIZADA.
✔	QUILOMETRAGEM	NADA CONSTA - KM: 35099
