## DADOS DO VEÍCULO

<b>Nº LAUDO:</b> 626390	<b>QUILOMETRAGEM:</b> 133446 KM
<b>Nº CHASSI:</b> 93UMC28L424008778	<b>COR:</b> BRANCA
<b>Nº MOTOR:</b> AGU159383	<b>COMBUSTIVEL:</b> GASOLINA
<b>PLACA:</b> SP EMC2003	<b>ANO FABRICAÇÃO:</b> 2002
<b>MARCA:</b> AUDI	<b>ANO MODELO:</b> 2002
<b>MODELO:</b> A3 1.8T	<b>SITUAÇÃO CHASSI:</b> EM CIRCULAÇÃO

## PARECER FINAL

**NÃO CONFORME**

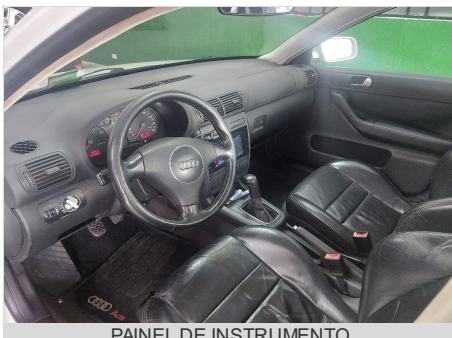
PAINEL DE INSTRUMENTO

CRLV	NADA CONSTA
	PLACAS	NADA CONSTA
	VIDROS	NADA CONSTA
	CHASSI	NADA CONSTA
	NR. DO MOTOR	NADA CONSTA
	DATA DE PEÇAS	NADA CONSTA
	ETIQUETA DE IDENTIFICAÇÃO	QTD ETIQUETAS: 2
	CINTO DE SEGURANÇA	NADA CONSTA
	AIRBAG/ABS	INDÍCIOS DE PROBLEMA NO SISTEMA DO ABS ( LUZ DE IDENTIFICAÇÃO DO ABS NÃO CONFORME ), SUGERIMOS A VERIFICAÇÃO DO SISTEMA EM UMA EMPRESA ESPECIALIZADA.
	QUILOMETRAGEM	NADA CONSTA - KM: 133446

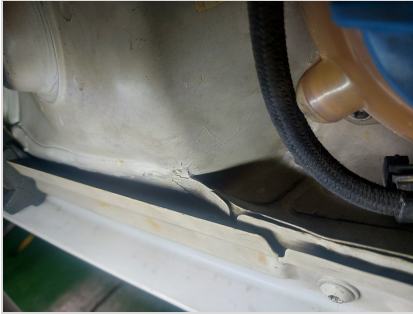
ESTRUTURA	ESTRUTURA - PARTE DIANTEIRA
<b>ESTRUTURA - PARTE DIANTEIRA</b>		
	PAINEL DIANTEIRO	OK
	TORRE DO AMORTECEDOR DIREITA	REPARADO
	TORRE DO AMORTECEDOR ESQUERDA	TRINCADO
	LONGARINADIREITA	OK
	CAIXADE RODADIANTEIRADIREITA	OK
	LONGARINAESQUERDA	OK
	CAIXADE RODADIANTEIRAESQUERDA	OK
	ALMADO PARA-CHOQUE	OK
	PAINEL CORTA-FOGO	OK
	OBSERVAÇÃO	
<b>ESTRUTURA DO LADO ESQUERDO</b>		
	COLUNADIANTEIRA	OK
	COLUNACENTRAL	OK
	COLUNATRASEIRA	OK
	CAIXADE AR	OK
	OBSERVAÇÃO	
<b>ESTRUTURA - PARTE TRASEIRA</b>		
	PAINEL TRASEIRO	OK
	CAIXADO ESTEPE	OK
	LONGARINATRASEIRAESQUERDA	OK
	CAIXADE RODATRASEIRAESQUERDA	OK
	LONGARINATRASEIRADIREITA	OK
	CAIXADE RODATRASEIRADIREITA	OK
	OBSERVAÇÃO	
<b>ESTRUTURA DO LADO DIREITO</b>		
	COLUNADIANTEIRA	OK
	COLUNATRASEIRA	OK
	COLUNACENTRAL	OK
	CAIXADE AR	OK
	OBSERVAÇÃO	
<b>TETO</b>		
	TETO	OK
<b>ASSOALHO</b>		
	ASSOALHO DO PORTAMALAS	OK
	ASSOALHO CENTRAL	OK
