DATA:	13/08/2021	STATUS:	APROVADO
CLIENTE:	PARTICULAR	Nº DO LAUDO:	1085722
UNIDADE:	OSASCO	VISTORIADOR:	CARLOS DA SILVA TEIXEIRA

FABRICANTE/MARCA:	CHEVROLET	MODELO/VERSÃO:	CHEV SONIC 16MH LTZ EF
ANO FAB./MODELO:	2013 / 2014	COR:	BRANCA
PLACA:	AZU0912	CIDADE:	OSASCO
Nº DO CHASSI NO VEÍC.:	3G1J86CD4ES530950	Nº DO MOTOR NO VEÍC.:	1ES530950
Nº DO CHASSI NA BIN:	3G1J86CD4ES530950	Nº DO MOTOR NA BIN:	1ES530950
Nº DO CHASSI NO CRLV:	3G1J86CD4ES530950	Nº DO MOTOR NO CRLV:	1ES530950
Nº DO CÂMBIO NO VEÍC.:	OBSTRUÍDO	COMBUSTÍVEL:	FLEX
Nº DO CÂMBIO NA BIN:	n/c	KM:	68969

FOTOGRAFIAS DO LAUDO: 1085722

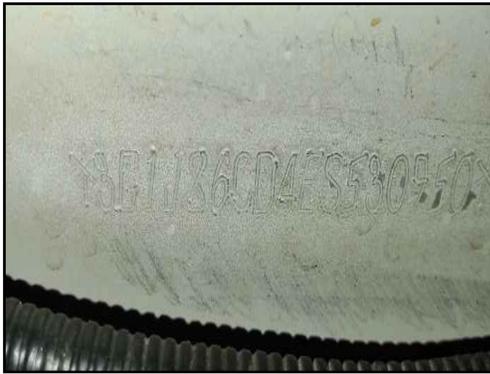
CHASSI

✓ DENTRO DOS PADRÕES DO FABRICANTE

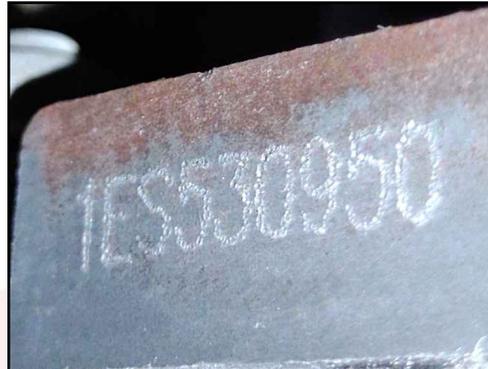
MOTOR

✓ DENTRO DOS PADRÕES
✓ É A MESMA QUE CONSTA NA BIN

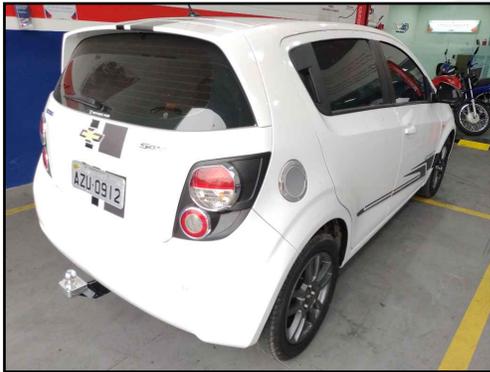
⚠️ AVARIA / REPARAÇÃO NA REGIÃO TRASEIRA DA CARROÇARIA
⚠️ AVARIA / REPARAÇÃO NA REGIÃO ESQUERDA DA CARROÇARIA

PEQUENO AMASSADO NO PAINEL TRASEIRO. PEQUENA AVARIA/AMASSADO NA CAIXA DE AR LADO ESQUERDO.

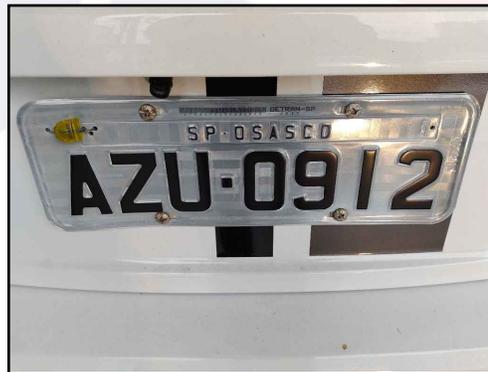
✓ PLACA E TARJETA EM CONFORMIDADE

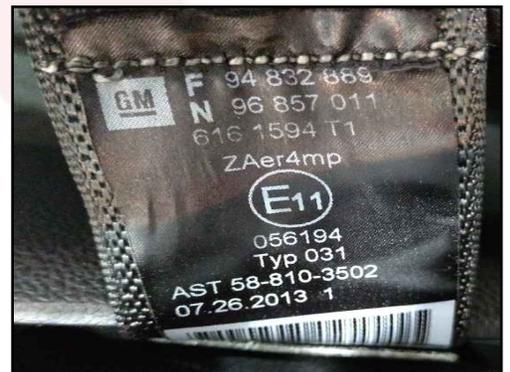
DATA DO CINTO DE SEGURANÇA

DIANTEIRO DIREITO
✓ COMPATÍVEL COM O ANO DO VEÍCULO -
DIANTEIRO ESQUERDO
✓ COMPATÍVEL COM O ANO DO VEÍCULO -
TRASEIRO DIREITO
✓ COMPATÍVEL COM O ANO DO VEÍCULO -
TRASEIRO ESQUERDO
✓ COMPATÍVEL COM O ANO DO VEÍCULO -

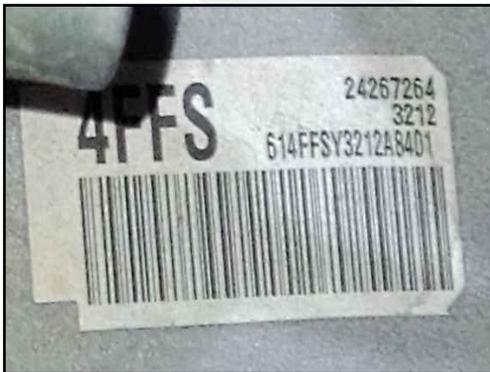
CÂMBIO

✓ NÃO CADASTRADA NA BIN
✓ OBSTRUÍDA / SEM ACESSO (ITEM EXCLUÍDO DE PARECER)

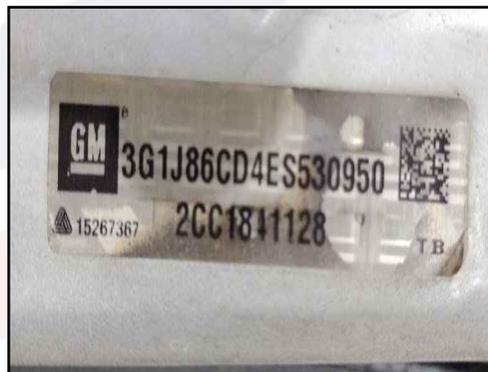
ETIQUETA ETA MOTOR

ASSOALHO
✓ ORIGINAL / DENTRO DOS PADRÕES DO FABRICANTE
BATENTE DA PORTA
✓ ORIGINAL / DENTRO DOS PADRÕES DO FABRICANTE
COMPARTIMENTO DO MOTOR
✓ ORIGINAL / DENTRO DOS PADRÕES DO FABRICANTE

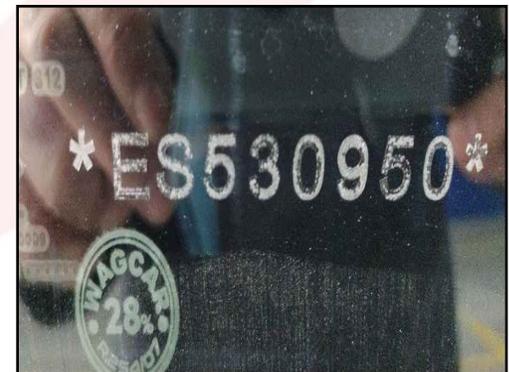
GRAVAÇÃO DO VIDRO

VIDRO DA PORTA DIANTEIRA DIREITA
✓ ORIGINAL / DENTRO DOS PADRÕES DO FABRICANTE -
VIDRO DA PORTA DIANTEIRA ESQUERDA
✓ ORIGINAL / DENTRO DOS PADRÕES DO FABRICANTE -
VIDRO DA PORTA TRASEIRA DIREITA
✓ ORIGINAL / DENTRO DOS PADRÕES DO FABRICANTE -
VIDRO DA PORTA TRASEIRA ESQUERDA
✓ ORIGINAL / DENTRO DOS PADRÕES DO FABRICANTE -
VIDRO DIANTEIRO (PARA-BRISA)
✓ ORIGINAL / DENTRO DOS PADRÕES DO FABRICANTE -
VIDRO TRASEIRO (VIGIA)
✓ ORIGINAL / DENTRO DOS PADRÕES DO FABRICANTE -
