DATA:	26/08/2021	STATUS:	APROVADO
CLIENTE:	PARTICULAR	Nº DO LAUDO:	1178751
UNIDADE:	PIRACICABA	VISTORIADOR:	RODRIGO RODRIGUES DELGAD

FABRICANTE/MARCA:	VOLKSWAGEN	MODELO/VERSÃO:	CROSSFOX GII
ANO FAB./MODELO:	2011 / 2012	COR:	VERMELHA
PLACA:	EYT5823	CIDADE:	PIRACICABA
Nº DO CHASSI NO VEÍC.:	9BWAB45Z8C4044781	Nº DO MOTOR NO VEÍC.:	CCRL83067
Nº DO CHASSI NA BIN:	9BWAB45Z8C4044781	Nº DO MOTOR NA BIN:	CCRL83067
Nº DO CHASSI NO CRLV:	9BWAB45Z8C4044781	Nº DO MOTOR NO CRLV:	CCRL83067
Nº DO CÂMBIO NO VEÍC.:	n/c	COMBUSTÍVEL:	FLEX
Nº DO CÂMBIO NA BIN:	n/c	KM:	76778

FOTOGRAFIAS DO LAUDO: 1178751

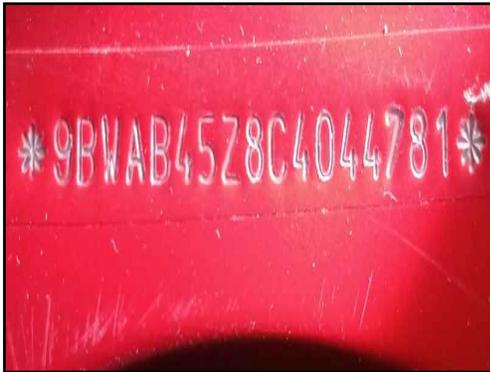
CHASSI

✓ DENTRO DOS PADRÕES DO FABRICANTE

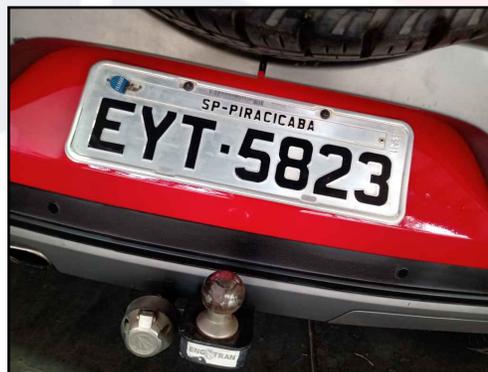
✓ PLACA E TARJETA EM CONFORMIDADE

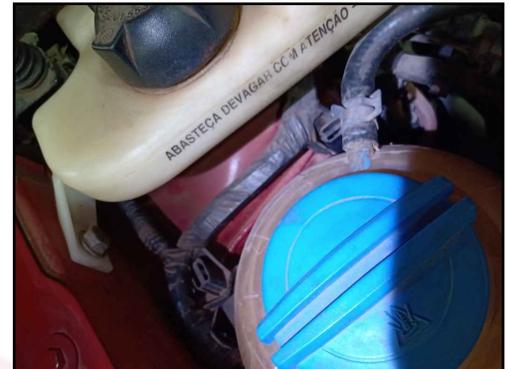
TORRE AMORT DIANT / DIREITA

✓ NÃO APRESENTA CORTE / REPARAÇÃO SIGNIFICATIVA NA ESTRUTURA DA CARROÇARIA

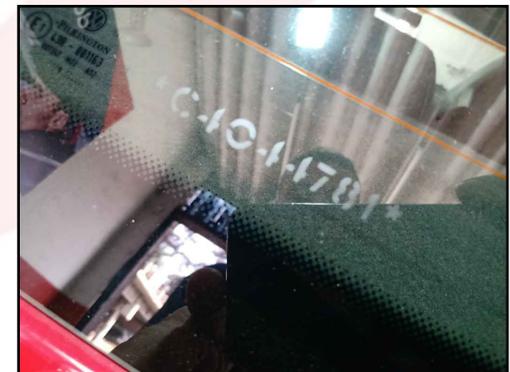
GRAVAÇÃO DO VIDRO

VIDRO DA PORTA DIANTEIRA ESQUERDA
✓ ORIGINAL / DENTRO DOS PADRÕES DO FABRICANTE -
VIDRO DA PORTA TRASEIRA DIREITA
✓ ORIGINAL / DENTRO DOS PADRÕES DO FABRICANTE -
VIDRO DA PORTA TRASEIRA ESQUERDA
✓ ORIGINAL / DENTRO DOS PADRÕES DO FABRICANTE -
VIDRO DIANTEIRO (PARA-BRISA)
⚠ SEM GRAVAÇÃO -
VIDRO TRASEIRO (VIGIA)
✓ ORIGINAL / DENTRO DOS PADRÕES DO FABRICANTE -**7 - CONDIÇÕES DA PLACA:**
