## DADOS DO VEÍCULO

| <b>Nº LAUDO:</b> 632931 | <b>QUILOMETRAGEM:</b> 64629 KM |
| <b>MODELO:</b> ASX 2.0 AWD CVT | <b>SITUAÇÃO CHASSI:</b> EM CIRCULAÇÃO |

## PARECER FINAL

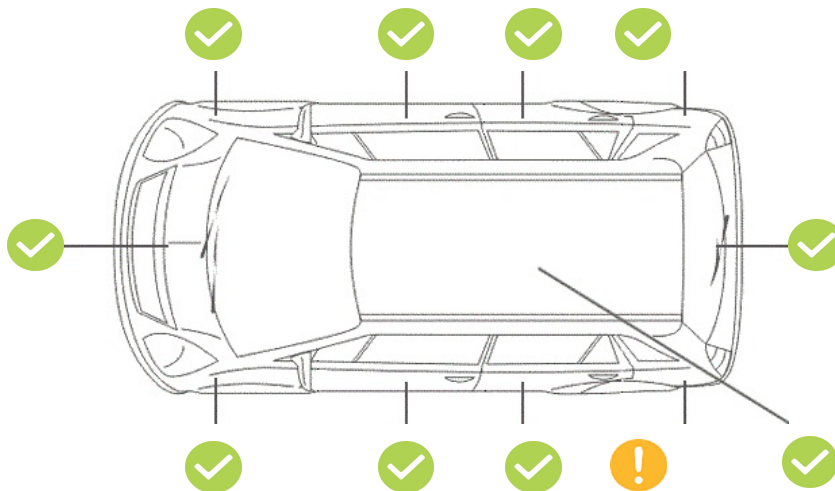
### TESTE DE ESPESSURA DE PINTURA - COMPONENTES EXTERNOS

Observações: PARALAMADIANTEIRO ESQUERDO E PARALAMADIANTEIRO DIREITO PEÇAS NÃO REALIZADO O TESTE DE PINTURA POR NÃO SEREM DE MATERIAL FERROSO. NADA CONSTA PARA HISTÓRICO DE ROUBO E FURTO.
