DATA:	16/08/2021	STATUS:	APROVADO C/ APONTAMENTO.
CLIENTE:	PARTICULAR	Nº DO LAUDO:	1137622
UNIDADE:	ARUJÁ	VISTORIADOR:	KELVIN STRAVINO

FABRICANTE/MARCA:	FORD	MODELO/VERSÃO:	KA SE 1.0 HA
ANO FAB./MODELO:	2014 / 2015	COR:	BRANCA
PLACA:	AZF7B07	CIDADE:	SÃO PAULO
Nº DO CHASSI NO VEÍC.:	9BFZH55L2F8169307	Nº DO MOTOR NO VEÍC.:	XNKAF8169307
Nº DO CHASSI NA BIN:	9BFZH55L2F8169307	Nº DO MOTOR NA BIN:	XNKAF8169307
Nº DO CHASSI NO CRLV:	9BFZH55L2F8169307	Nº DO MOTOR NO CRLV:	XNKAF8169307
Nº DO CÂMBIO NO VEÍC.:	obstruído	COMBUSTÍVEL:	FLEX
Nº DO CÂMBIO NA BIN:	n/i	KM:	116629

FOTOGRAFIAS DO LAUDO: 1137622

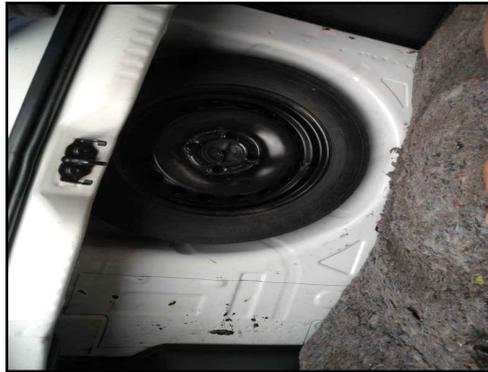
ASSOALHO INT. PORTA MALAS

PAINEL TRASEIRO REPARADO. ASSOALHO DE PORTA MALAS EM JUNÇÃO COM PAINEL REPARADO E TRINCADO.

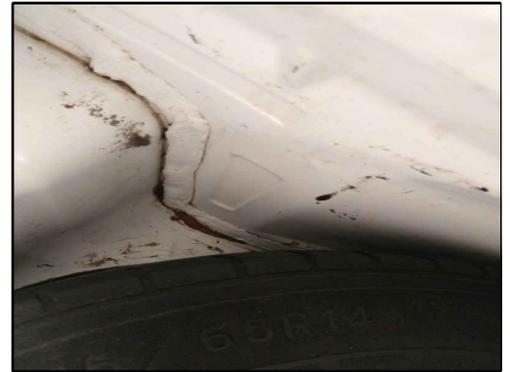
JUNÇÃO ASSOALHO/PAINEL TRAS

⚠ AVARIA / REPARAÇÃO NA REGIÃO TRASEIRA DA CARROÇARIA

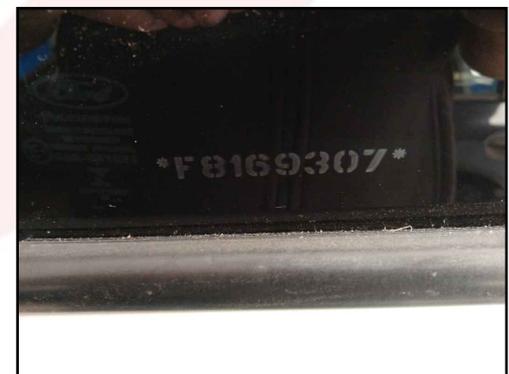
GRAVAÇÃO DO VIDRO

VIDRO DA PORTA DIANTEIRA DIREITA
✓ ORIGINAL / DENTRO DOS PADRÕES DO FABRICANTE -
VIDRO DA PORTA DIANTEIRA ESQUERDA
✓ ORIGINAL / DENTRO DOS PADRÕES DO FABRICANTE -
VIDRO DA PORTA TRASEIRA DIREITA
✓ ORIGINAL / DENTRO DOS PADRÕES DO FABRICANTE -
VIDRO DA PORTA TRASEIRA ESQUERDA
✓ ORIGINAL / DENTRO DOS PADRÕES DO FABRICANTE -
VIDRO DIANTEIRO (PARA-BRISA)
⚠ GRAVAÇÃO NÃO ORIGINAL -
