DADOS DO VEÍCULO

Nº LAUDO: 638277	QUILOMETRAGEM: 33542 KM
Nº CHASSI: WMMWM5104J2F39256	COR: CINZA
Nº MOTOR: 39249989	COMBUSTIVEL: GASOLINA
PLACA: PE PCM1C08	ANO FABRICAÇÃO: 2017
MARCA: MINI	ANO MODELO: 2018
MODELO: COOPER	SITUAÇÃO CHASSI: EM CIRCULAÇÃO

PARECER FINAL

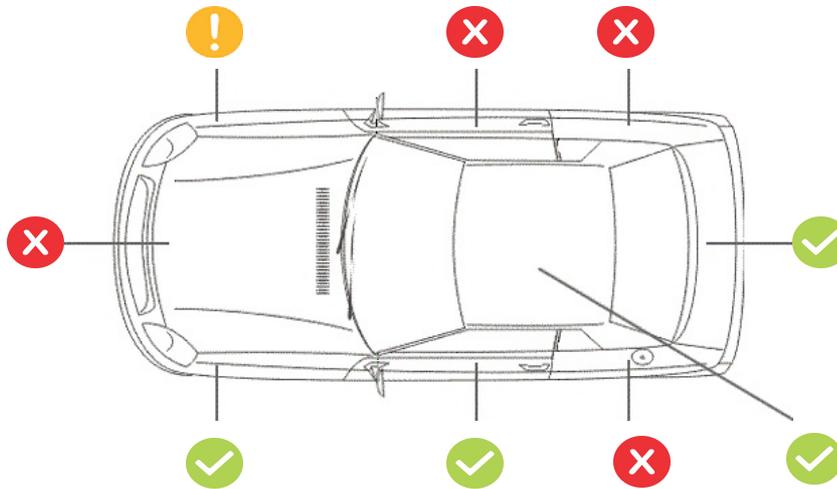
TESTE DE ESPESSURA DE PINTURA - COMPONENTES EXTERNOS

Observações: TESTE DE PINTURA NÃO REALIZADA MATERIAL NÃO FERROSO TETO CAPO DIANTEIRO 10CM LATERAL TRASEIRA ESQUERDA 20CM PORTA DIANTEIRA DIREITA 20CM LATERAL TRASEIRA DIREITA 20CM NADA CONSTA PARA HISTÓRICO DE ROUBO E FURTO.

MAIS DO QUE 50% DAS PEÇAS EM AMARELO OU VERMELHO
