DADOS DO VEÍCULO

Nº LAUDO:	699033	QUILOMETRAGEM:	42182 KM
Nº CHASSI:	JTA53AEA1R0100081	COR:	PRETA
Nº MOTOR:	4AK766787	COMBUSTIVEL:	GASOLINA
PLACA:	SP CAD4139	ANO FABRICAÇÃO:	1994
MARCA:	IMP	ANO MODELO:	1995
MODELO:	TOYOTACOROLLADX	SITUAÇÃO CHASSI:	EM CIRCULAÇÃO

PARECER FINAL

CONFORME COM
OBSERVAÇÃO

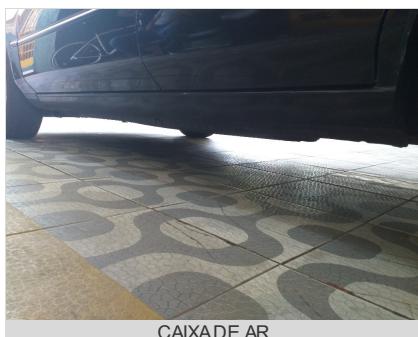
!	ESTRUTURA	CAIXA DE AR DIREITO AMASSADO
ESTRUTURA - PARTE DIANTEIRA		
PAINEL DIANTEIRO		OK
TORRE DO AMORTECEDOR DIREITA		OK
TORRE DO AMORTECEDOR ESQUERDA		OK
LONGARINA DIREITA		OK
CAIXADE RODADIANTEIRADIREITA		OK
LONGARINAESQUERDA		OK
CAIXADE RODADIANTEIRAESQUERDA		OK
ALMADO PARA-CHOQUE		OK
PAINEL CORTA-FOGO		OK
OBSERVAÇÃO		
ESTRUTURA DO LADO ESQUERDO		
COLUNADIANTEIRA		OK
COLUNACENTRAL		OK
COLUNATRASEIRA		OK
CAIXADE AR		OK
OBSERVAÇÃO		
ESTRUTURA - PARTE TRASEIRA		
PAINEL TRASEIRO		OK
CAIXADO ESTEPE		OK
LONGARINATRASEIRAESQUERDA		OK
CAIXADE RODATRASEIRAESQUERDA		OK
LONGARINATRASEIRADIREITA		OK
CAIXADE RODATRASEIRADIREITA		OK
OBSERVAÇÃO		
ESTRUTURA DO LADO DIREITO		
COLUNADIANTEIRA		OK
COLUNATRASEIRA		OK
COLUNACENTRAL		OK
CAIXADE AR		AMASSADO
OBSERVAÇÃO		
TETO		
TETO		OK
ASSOALHO		
ASSOALHO DO PORTAMALAS		OK
ASSOALHO CENTRAL		OK

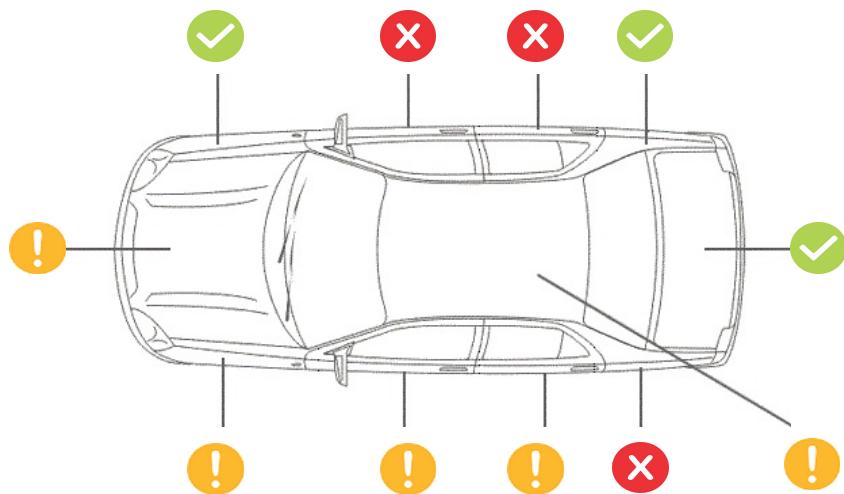
TESTE DE ESPESSURA DE PINTURA - COMPONENTES EXTERNOS

!	PINTURA	COLUNA AMARELA, MAIS DO QUE 50% DAS PEÇAS EM AMARELO OU VERMELHO
--	----------------	---
