## APRESENTAÇÃO

| NO. LAUDO: | 4351038 |
| MODELO: | FORD/KA SE 1.0 HA B |
| PLACA: | FIW6547 |

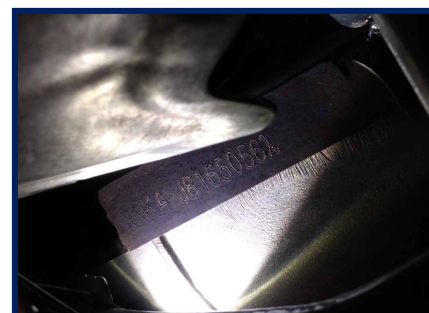
Motor

DENTRO DOS PADRÕES HABITUAIS DO FABRICANTE

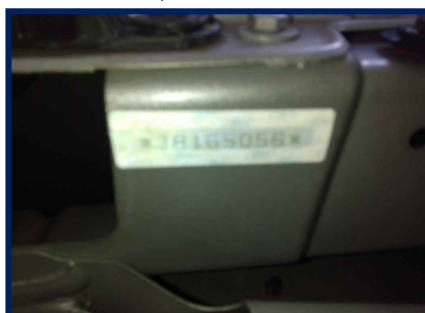
Etiqueta ETA Motor

| ETA MOTOR : | ETA DENTRO DOS PADRÕES / NUMERAÇÃO COINCIDE COM O CHASSI |

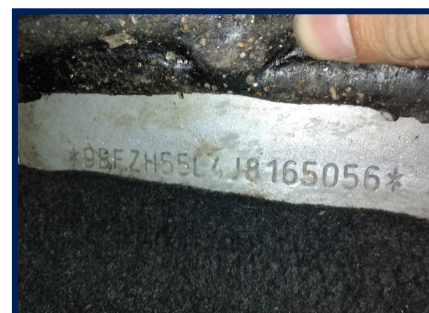
Chassi

| NUMERAÇÃO IDENTIFICADORA : | DENTRO DOS PADRÕES HABITUAIS DO FABRICANTE |
| CHAPA SUPORTE : | REGIÃO ÍNTEGRA |

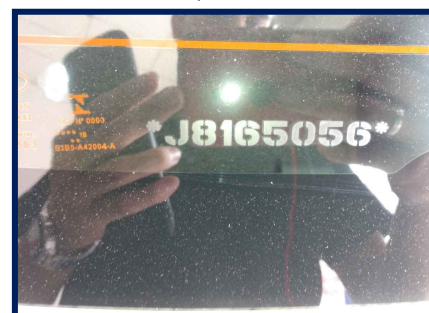
Gravação do vidro

| PARABRISA : | GRAVAÇÃO ORIGINAL / COINCIDE COM O CHASSI |

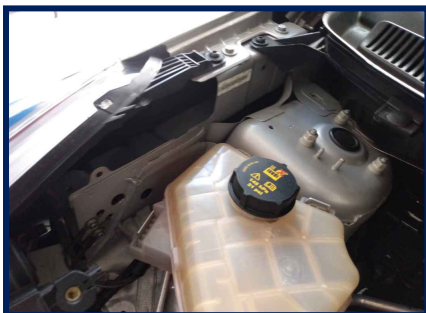
Torre amort diant/direita

| TORRE DO AMORTECEDOR DIANTEI. DIR. : | SEM AVARIAS APARENTES |

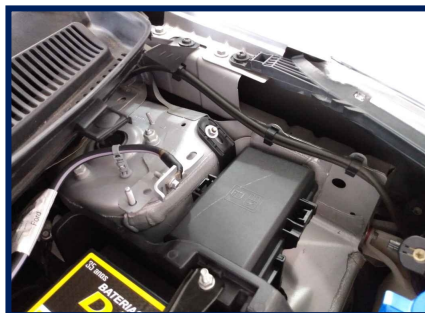
Torre amort diant/esquer

| TORRE DO AMORTECEDOR DIANTEI. ESQ. : | SEM AVARIAS APARENTES |

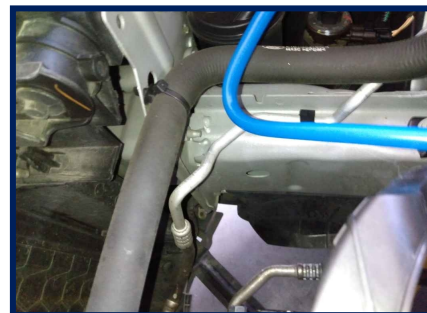
Longarina dianti/direita

| LONGARINA DIANTEI. DIR. : | SEM AVARIAS APARENTES |

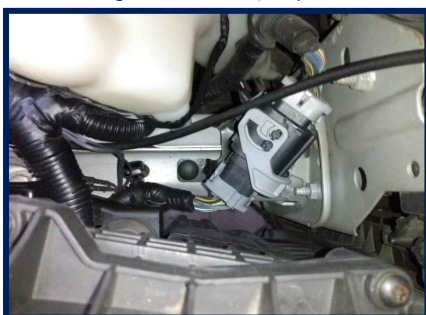
Longarina dianteira/esquerda

| LONGARINA DIANTEI. ESQ. : | SEM AVARIAS APARENTES |

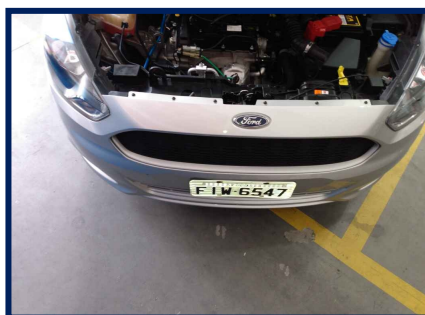
Painel Dianteiro

| PAINEL DIANT. INF./SUP. OU ALMA DO PARACHOQUE: | SEM AVARIAS APARENTES |

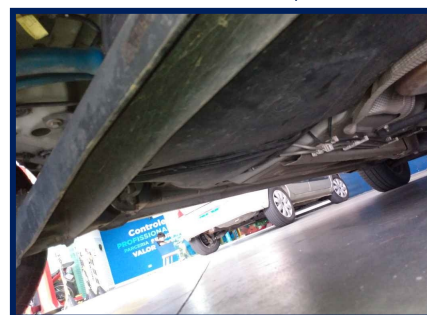
Caixa De Ar Esq

| CAIXA DE AR ESQUERDA . : | SEM AVARIAS APARENTES |

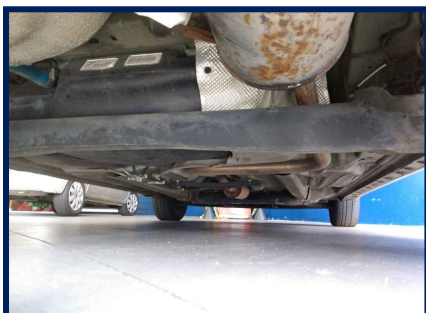
Assoalho Central

| ASSOALHO DO MONOBLOCO (HABITÁCULO, ÁREA VISÍVEL) . : | SEM AVARIAS APARENTES (ÁREA VISÍVEL) |

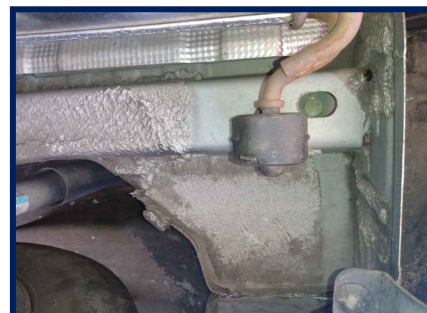
Longarina traseira/esquerda

| LONGARINA TRASEI. ESQ. : | SEM AVARIAS APARENTES |

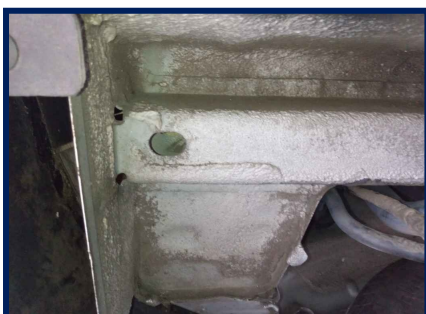
Longarina traseira/direita

| LONGARINA TRASEI. DIR. : | SEM AVARIAS APARENTES |

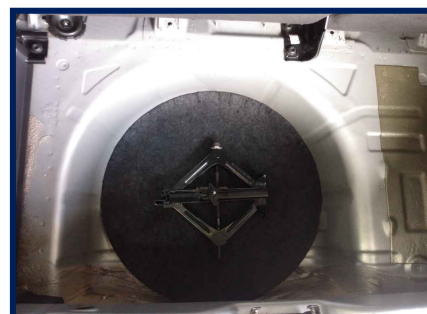
Assoalho Int. Portamalas

| ASSOALHO DO PORTAMALAS / CAÇAMBA . : | SEM AVARIAS APARENTES (ÁREA VISÍVEL) |

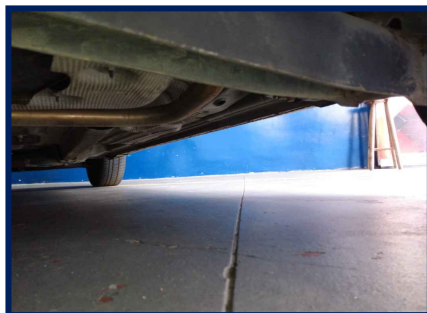
CAIXA DE AR DIR.

| CAIXA DE AR DIREITA . : | SEM AVARIAS APARENTES |
