**DADOS GERAIS:**

DATA:	30/09/2021	STATUS:	APROVADO
CLIENTE:	GRUPO BMZ	Nº DO LAUDO:	1256849
UNIDADE:	SHOPPING GLOBAL	VISTORIADOR:	FELIPE SARTO RODRIGUES

FABRICANTE/MARCA:	HYUNDAI	MODELO/VERSÃO:	HB20 1.6A 1.6 A
ANO FAB./MODELO:	2013 / 2014	COR:	PRETO
PLACA:	FMP7807	CIDADE:	SANTO ANDRÉ
Nº DO CHASSI NO VEÍC.:	9BHBG51DBEP170044	Nº DO MOTOR NO VEÍC.:	F4FADU147070
Nº DO CHASSI NA BIN:	9BHBG51DBEP170044	Nº DO MOTOR NA BIN:	F4FADU147070
Nº DO CHASSI NO CRLV:	9BHBG51DBEP170044	Nº DO MOTOR NO CRLV:	F4FADU147070
Nº DO CÂMBIO NO VEÍC.:	AD1BU807482	COMBUSTÍVEL:	FLEX
Nº DO CÂMBIO NA BIN:	AD1BU807482	KM:	79235

FOTOGRAFIAS DO LAUDO: 1256849

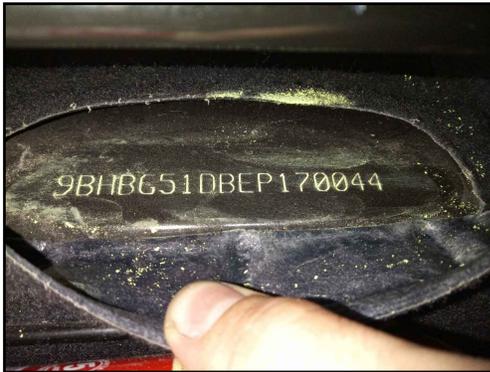
CHASSI

✓ DENTRO DOS PADRÕES DO FABRICANTE

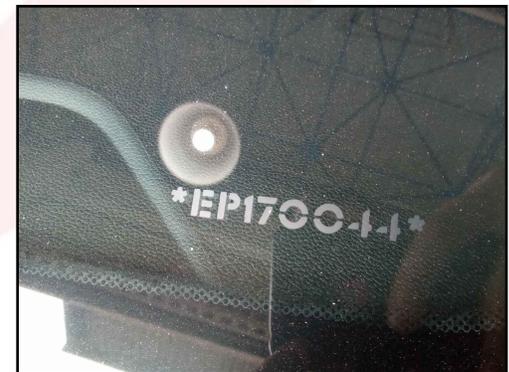
GRAVAÇÃO DO VIDRO

VIDRO DA PORTA DIAANTEIRA ESQUERDA
⚠ GRAVAÇÃO NÃO ORIGINAL -
VIDRO DA PORTA TRASEIRA DIREITA
✓ ORIGINAL / DENTRO DOS PADRÕES DO FABRICANTE -
VIDRO DA PORTA TRASEIRA ESQUERDA
✓ ORIGINAL / DENTRO DOS PADRÕES DO FABRICANTE -
VIDRO DIAANTEIRO (PARA-BRISA)
✓ ORIGINAL / DENTRO DOS PADRÕES DO FABRICANTE -
VIDRO TRASEIRO (VIGIA)
✓ ORIGINAL / DENTRO DOS PADRÕES DO FABRICANTE -**7 - CONDIÇÕES DA PLACA:**
