## DADOS GERAIS:

DATA:	10/04/2024	STATUS:	APROVADO
CLIENTE:	PARTICULAR	Nº DO LAUDO:	56880
UNIDADE:	VILA CARRÃO	VISTORIADOR:	HUMBERTO LUIZ DE LIRA

FABRICANTE/MARCA:	FORD	MODELO/VERSÃO:	FIESTA 16SE AT
ANO FAB./MODELO:	2017/2017	COR:	BRANCA
PLACA:	CUU6000	CIDADE:	SAO PAULO
Nº DO CHASSI NO VEÍC.:	9BFZD55P5HB575747	Nº DO MOTOR NO VEÍC.:	UWJBH575747
Nº DO CHASSI NA BIN:	9BFZD55P5HB575747	Nº DO MOTOR NA BIN:	UWJBH575747
Nº DO CHASSI NO CRLV:	9BFZD55P5HB575747	Nº DO MOTOR NO CRLV:	UWJBH575747
Nº DO CÂMBIO NO VEÍC.:		COMBUSTÍVEL:	FLEX
Nº DO CÂMBIO NA BIN:		KM:	70315

VISTORIA CAUTELAR: 56880

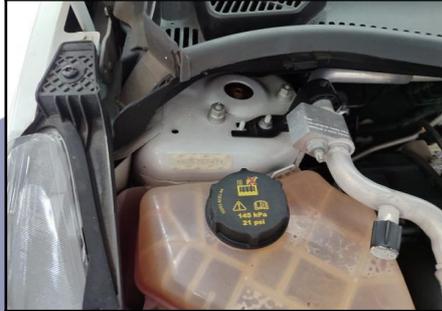
TORRE AMORTECEDOR DIREITA

AVARIA

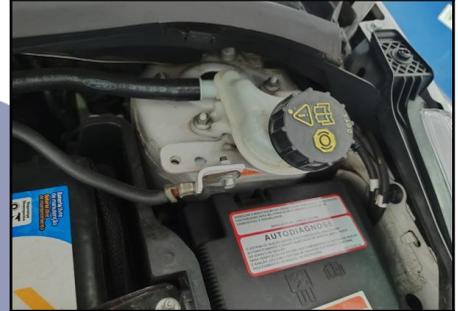
TORRE DO AMORTECEDOR ESQUERDA

AVARIA

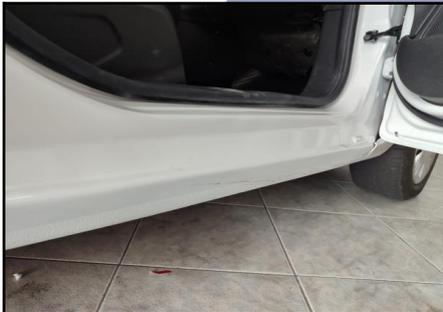
AVARIA

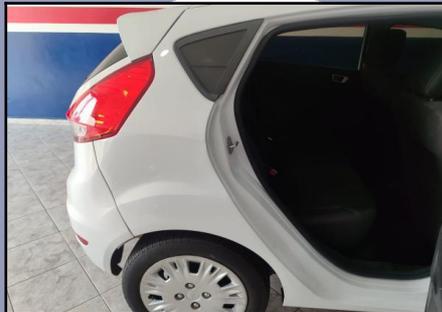
AVARIA

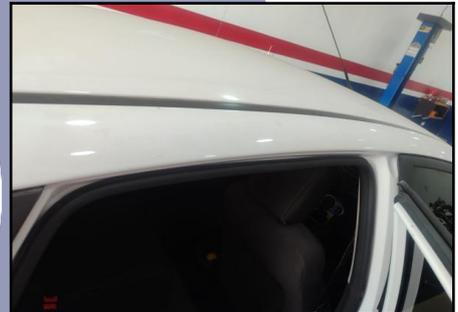
AVARIA

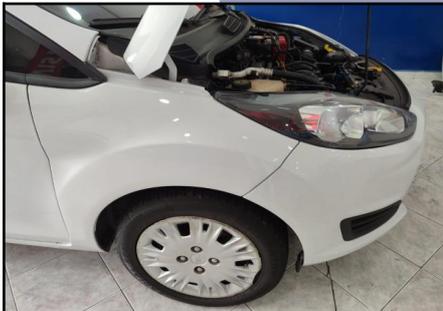
AVARIA

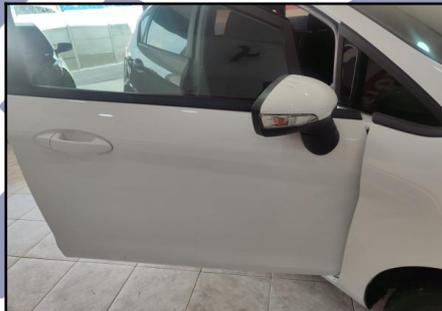
AVARIA

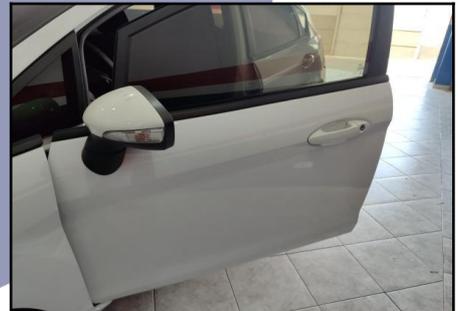
AVARIA

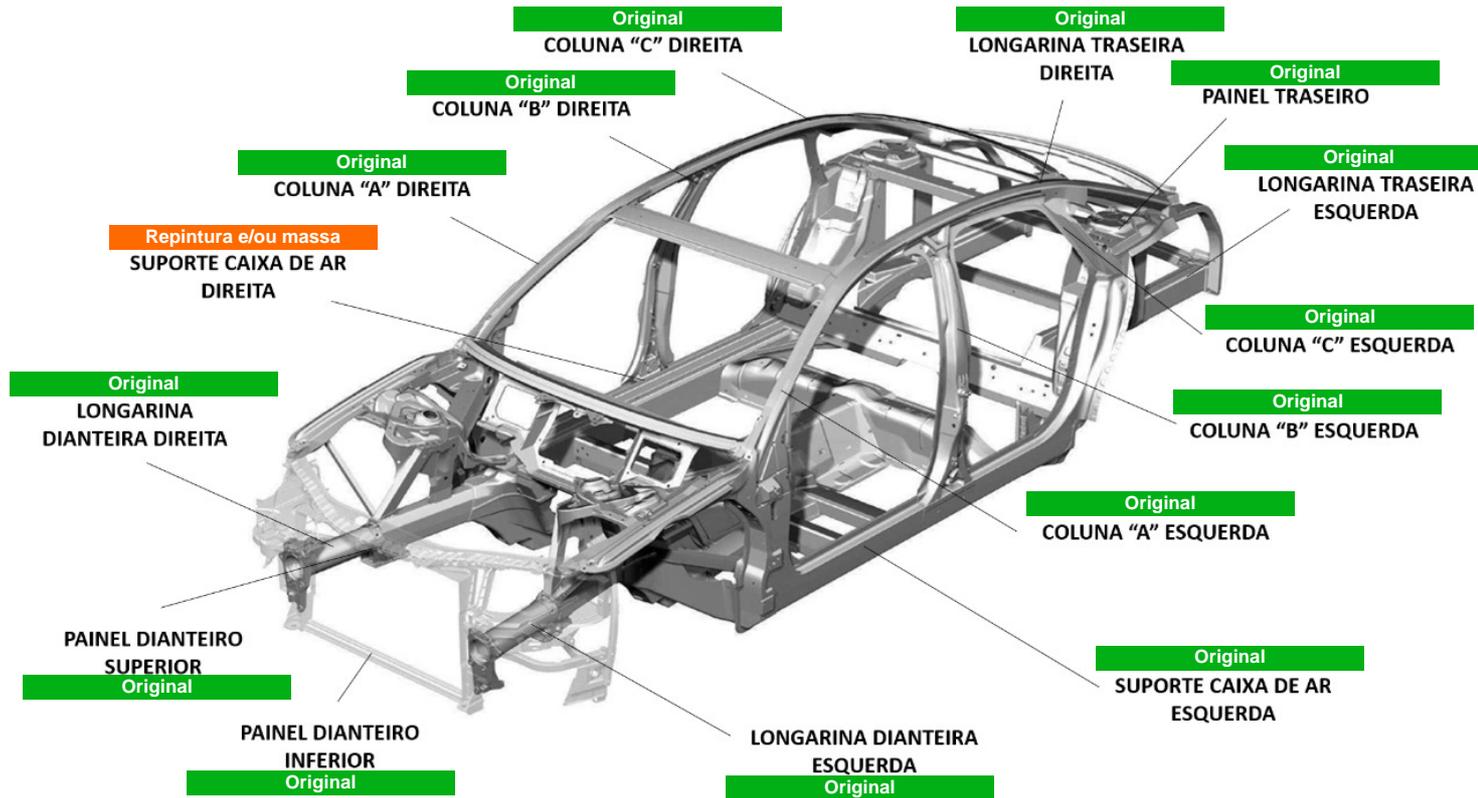
ANÁLISE ESTRUTURAL

704 - APRESENTA AVARIA E/OU REPARO NA REGIÃO ESQUERDA DA CARROÇARIA.

706 - APRESENTA AVARIA E/OU REPARO NA REGIÃO DIREITA DA CARROÇARIA.

LATERAL TRASEIRA DIREITA E ESQUERDA AVARIADO/REPARADO  
CAIXA DE AR LADO DIREITO AVARIADO/REPARADO  
PORTA DIANTEIRA E TRASEIRA DIREITA AVARIADO/REPARADO  
PORTA DIANTEIRA ESQUERDA AVARIADO/REPARADO  
PARALAMA DIANTEIRO DIREITO AVARIADO/REPARADO  
ARCO DA PORTA TRASEIRA DIREITA AVARIADO/REPARADO
