SITUAÇÃO GERAL

APROVADO

DADOS GERAIS DO VEÍCULO

NO. LAUDO:	4708665
DATA DE VISTORIA:	10/05/2025 10:01:33
MARCA:	GM
MODELO:	CHEVROLET/CRUZE LT NB
COR:	CINZA
ANO FABRICAÇÃO:	2016
ANO MODELO:	2016
PLACA:	FYQ4H48
RENAVAM:	01088018529
KM:	99027
COMBUSTÍVEL:	0
UNIDADE:	OSASCO
CLIENTE:	GRUPO STEFANINI - OSASCO

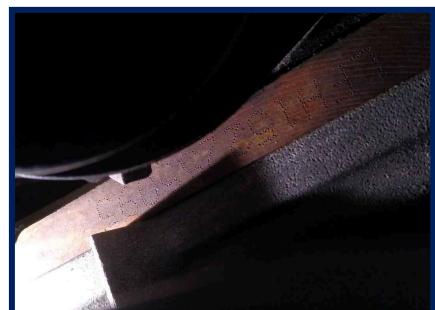
Motor

DENTRO DOS PADRÓES HABITUais DO FABRICANTE
--

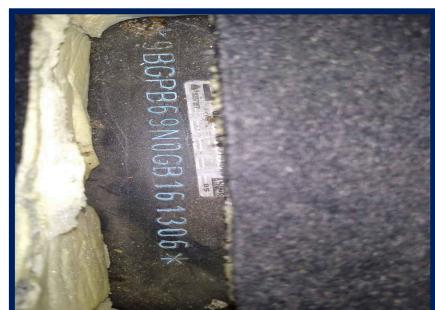
Chassi

NUMERAÇÃO IDENTIFICADORA :	DENTRO DOS PADRÓES HABITUais DO FABRICANTE
CHAPA SUPORTE :	REGIÃO ÍNTEGRA

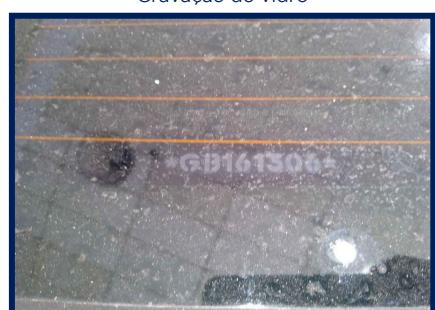
Gravação do vidro

PARABRISA :	GRAVAÇÃO ORIGINAL / COINCIDE COM O CHASSI
PORTE DIANTE. ESQ. :	GRAVAÇÃO ORIGINAL / COINCIDE COM O CHASSI
PORTE TRAS. ESQ / LAT TRAS. ESQ. :	GRAVAÇÃO ORIGINAL / COINCIDE COM O CHASSI
VIGIA TRASEIRO. :	GRAVAÇÃO ORIGINAL / COINCIDE COM O CHASSI

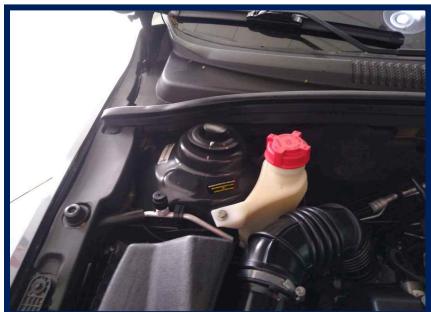
Torre amort diant/direita

LONGARINA DIANTEI. ESQ. :	SEM AVARIAS APARENTES
LONGARINA DIANTEI. DIR. :	SEM AVARIAS APARENTES
TORRE DO AMORTECEDOR DIANTEI. ESQ. :	SEM AVARIAS APARENTES
TORRE DO AMORTECEDOR DIANTEI. DIR. :	SEM AVARIAS APARENTES
PAINEL CORTA FOGO. :	SEM AVARIAS APARENTES
PAINEL DIANT. INF./SUP. OU ALMA DO PARACHOCHE:	SEM AVARIAS APARENTES
CRASHBOX (PARAFUSADO) .:	SEM AVARIAS APARENTES
CRASHBOX/QUADRO DO RADIADOR (SOLDADO) .:	SEM AVARIAS APARENTES
PARALAMA INT. DIANTEI. DIR. :	SEM AVARIAS APARENTES
PARALAMA INT. DIANTEI. ESQ. :	SEM AVARIAS APARENTES

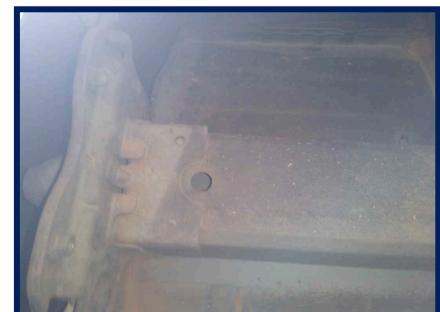
Longarina traseira/esquerda

LONGARINA TRASEI. ESQ. :	SEM AVARIAS APARENTES
LONGARINA TRASEI. DIR. :	SEM AVARIAS APARENTES
CAIXA DE RODA TRASEI. ESQ. :	SEM AVARIAS APARENTES
CAIXA DE RODA TRASEI. DIR. :	SEM AVARIAS APARENTES
PAINEL TRASEIRO. :	SEM AVARIAS APARENTES
CONDIÇÕES DA CAÇAMBA (COMPART. DE CARGA) .:	NÃO APLICADO
PAINEL TRAS. DA CABINE (SEPARAÇÃO CACAMBA):	NÃO APLICADO
