**APROVADO**

NO. LAUDO:	4367035
DATA DE VISTORIA:	08/01/2025 11:07:10
MARCA:	CITROEN
MODELO:	C3 90M TENDANCE
COR:	PRATA
ANO FABRICAÇÃO:	2013
ANO MODELO:	2014
PLACA:	ONY7121
RENAVAM:	00993535739
KM:	083020
COMBUSTÍVEL:	FLEX
UNIDADE:	CASCAVEL
CLIENTE:	GRUPO BMZ

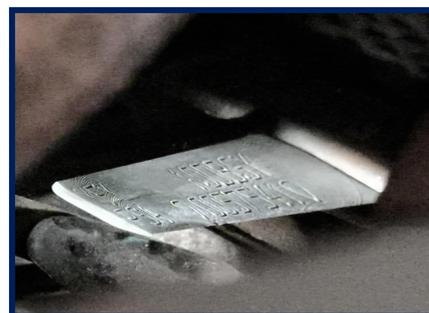
Motor

DENTRO DOS PADRÕES HABITUAIS DO FABRICANTE	
É A MESMA QUE CONSTA NA BIN OU CRLV

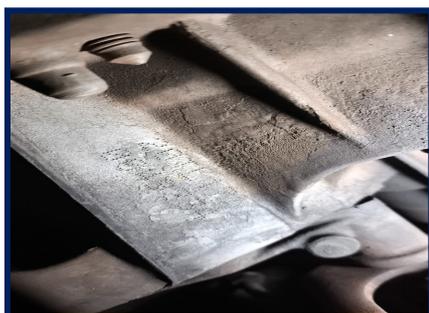
Câmbio

DENTRO DOS PADRÕES HABITUAIS DO FABRICANTE	
NÃO POSSUI CADASTRO NA BIN

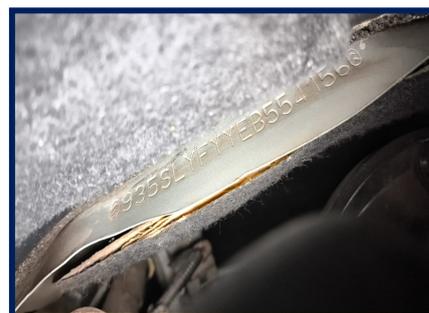
Chassi

NUMERAÇÃO IDENTIFICADORA :	DENTRO DOS PADRÕES HABITUAIS DO FABRICANTE
CHAPA SUPORTE :	REGIÃO ÍNTEGRA

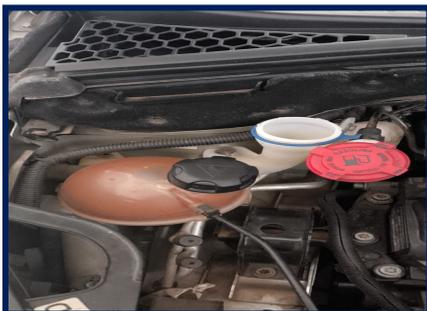
Torre amort diant/direita

LONGARINA DIANTEI. ESQ. :	SEM AVARIAS APARENTES
LONGARINA DIANTEI. DIR. :	SEM AVARIAS APARENTES
TORRE DO AMORTECEDOR DIANTEI. ESQ. :	SEM AVARIAS APARENTES
TORRE DO AMORTECEDOR DIANTEI. DIR. :	SEM AVARIAS APARENTES
PAINEL CORTA FOGO. :	SEM AVARIAS APARENTES
PAINEL DIANT. INF./SUP. OU ALMA DO PARACHOQUE:	SEM AVARIAS APARENTES
CRASHBOX (PARAFUSADO) . :	SEM AVARIAS APARENTES
CRASHBOX/QUADRO DO RADIADOR (SOLDADO) . :	SEM AVARIAS APARENTES
PARALAMA INT. DIANTEI. DIR. :	SEM AVARIAS APARENTES
PARALAMA INT. DIANTEI. ESQ. :	SEM AVARIAS APARENTES

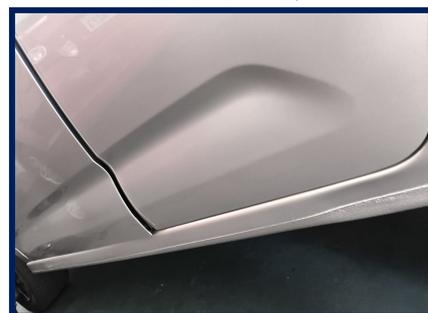
Caixa De Ar Esq

FOLHA LAT. TRASEI. DIR. :	SEM AVARIAS APARENTES
FOLHA LAT. TRASEI. ESQ. :	SEM AVARIAS APARENTES
CAIXA DE AR DIREITA . :	SEM AVARIAS APARENTES
CAIXA DE AR ESQUERDA . :	SEM AVARIAS APARENTES
COLUNA ESQ. (A) . :	SEM AVARIAS APARENTES
COLUNA ESQ. (B) . :	SEM AVARIAS APARENTES
COLUNA ESQ. (C) . :	SEM AVARIAS APARENTES
COLUNA DIR. (A) . :	SEM AVARIAS APARENTES
COLUNA DIR. (B) . :	SEM AVARIAS APARENTES
COLUNA DIR. (C) . :	SEM AVARIAS APARENTES

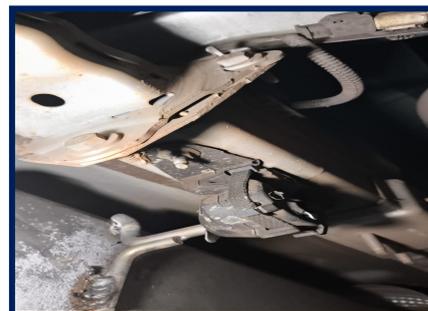
Longarina traseira/esquerda

LONGARINA TRASEI. ESQ. :	SEM AVARIAS APARENTES
LONGARINA TRASEI. DIR. :	SEM AVARIAS APARENTES
CAIXA DE RODA TRASEI. ESQ. :	SEM AVARIAS APARENTES
CAIXA DE RODA TRASEI. DIR. :	SEM AVARIAS APARENTES
PAINEL TRASEIRO . :	SEM AVARIAS APARENTES
CONDIÇÕES DA CAÇAMBA (COMPART. DE CARGA) . :	NÃO APLICADO
PAINEL TRAS. DA CABINE (SEPARAÇÃO CAÇAMBA):	NÃO APLICADO
