## LAUDO DE VISTORIA CAUTELAR

Marca, Modelo e Ano fabricação/Modelo  
**RENAULT/RENAULT/SANDERO EXP1016V**  
2013/ 2014 - Branca - Alcool / Gasolina

Solicitante  
**LIDER LOCADORA NOVA FRIBURGO**

**APROVADO COM ALERTA**

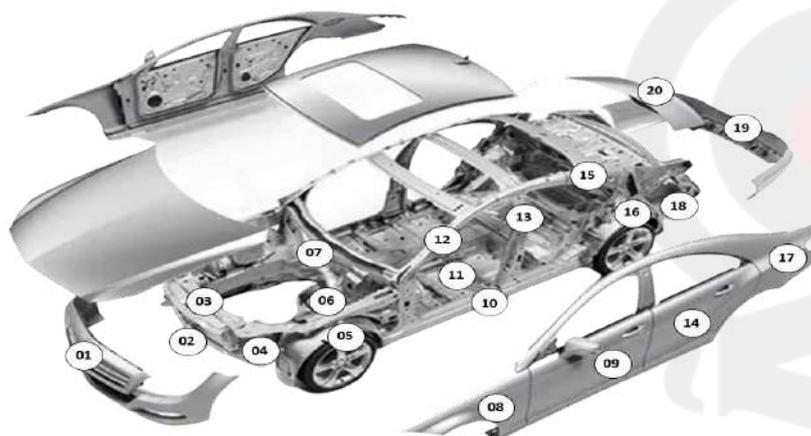
● 1 - Envolvente/para choque dianteiro	Reparado
● 2 - Alma para choque diant/painel front infe/crashbox	Original
● 3 - Painel frontal superior	Original
● 4 - Longarina dianteira esquerda	Original
● 5 - Caixa de roda dianteira esquerda	Original
● 6 - Torre do amortecedor dianteiro esquerdo	Original
● 7 - Painel corta fogo	Original
● 8 - Para lama/folha lateral dianteira esquerda	Original
● 9 - Porta dianteira esquerda	Original
● 10 - Caixa de ar/soleira esquerda	Original
● 11 - Assoalho do habitáculo lado esquerdo	Original
● 12 - Coluna dianteira esquerda	Original
● 13 - Coluna média/central esquerda	Original
● 14 - Porta traseira esquerda	Original
● 15 - Coluna traseira esquerda	Original
● 16 - Caixa de roda traseira esquerda	Original
● 17 - Folha lateral traseira esquerda	Reparado
● 18 - Longarina traseira esquerda	Original
● 19 - Envolvente/para choque traseiro	Original
● 20 - Capô/tampa do porta malas/caçamba/painel traseiro	Original

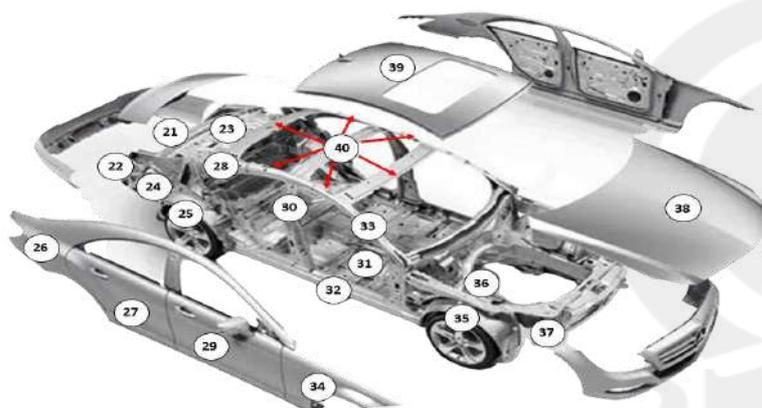
● 21 - Painel traseiro	Original
● 22 - Alma do para choque traseiro	Original
● 23 - Assoalho do porta malas/caçamba	Original
● 24 - Longarina traseira direita	Original
● 25 - Caixa de roda traseira direita	Original
● 26 - Folha lateral traseira direita	Original
● 27 - Porta traseira direita	Original
● 28 - Coluna traseira direita	Original
● 29 - Porta dianteira direita	Original
● 30 - Coluna média/central direita	Original
● 31 - Assoalho do habitáculo lado direito	Original
● 32 - Caixa de ar/soleira direita	Original
● 33 - Coluna dianteira direita	Original
● 34 - Para lama/folha lateral dianteira direita	Original
● 35 - Caixa de roda dianteira direita	Original
● 36 - Torre do amortecedor dianteiro direito	Original
● 37 - Longarina dianteira direita	Original
● 38 - Capô/tampa do compartimento do motor	Reparado
● 39 - Folha do teto/painel traseiro	Original
● 40 - Estrutura do teto	Original
