DADOS DO VEÍCULO

Nº LAUDO: 645196	QUILOMETRAGEM: 96301 KM
Nº CHASSI: 9BGRP48F0CG361343	COR: PRATA
Nº MOTOR: NAB360390	COMBUSTIVEL: ALCOOL/GASOLINA
PLACA: AM OAJ5807	ANO FABRICAÇÃO: 2012
MARCA: CHEVROLET	ANO MODELO: 2012
MODELO: CELTA 1.0L LT	SITUAÇÃO CHASSI: EM CIRCULAÇÃO

PARECER FINAL

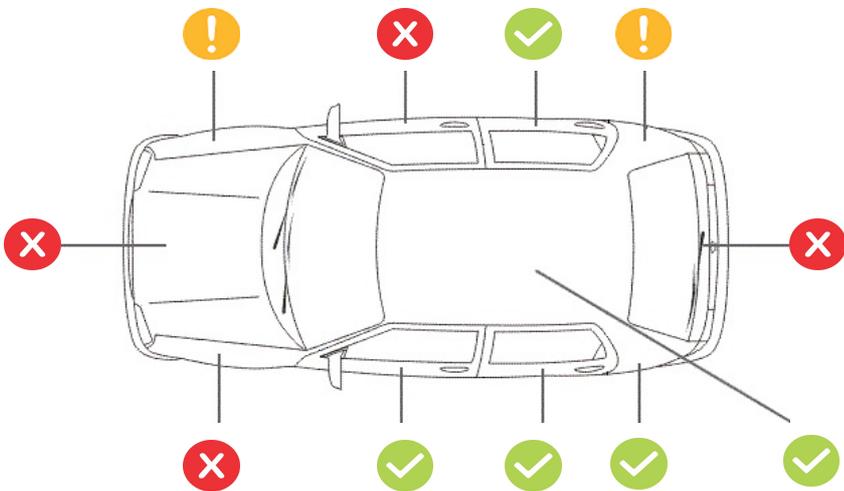
TESTE DE ESPESSURA DE PINTURA - COMPONENTES EXTERNOS

!	PINTURA	MAIS DO QUE 50% DAS PEÇAS EM AMARELO OU VERMELHO
---------------------------------------	----------------	---
