APRESENTAÇÃO

DADOS GERAIS DO VEÍCULO

NO. LAUDO:	4378559
DATA DE VISTORIA:	13/01/2025 15:47:47
MARCA:	PEUGEOT
MODELO:	207HB XR
COR:	VERMELHA
ANO FABRICAÇÃO:	2013
ANO MODELO:	2013
PLACA:	OPW3333
RENAVAM:	00536025339
KM:	82801
COMBUSTÍVEL:	FLEX
UNIDADE:	BELO HORIZONTE PORTAL
CLIENTE:	GRUPO BMZ

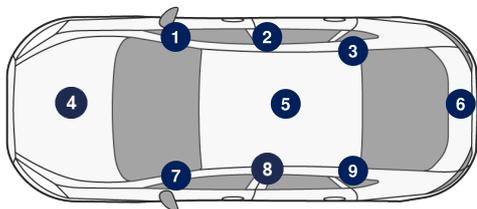
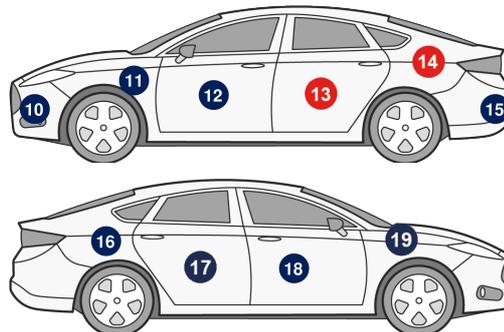
10 - PARA-CHOQUE DIANTEIRO:	NÃO APLICADO
11 - PARA-LAMA DIANTEIRO ESQUERDO:	PINTURA EM BOAS CONDIÇÕES
12 - PORTA DIANTEIRA ESQUERDA:	PINTURA EM BOAS CONDIÇÕES
13 - PORTA TRASEIRA ESQUERDA:	PEÇA RETOCADA COM MASSA
14 - LATERAL TRASEIRA ESQUERDA:	PEÇA RETOCADA COM MASSA
15 - PARA-CHOQUE TRASEIRO:	NÃO APLICADO

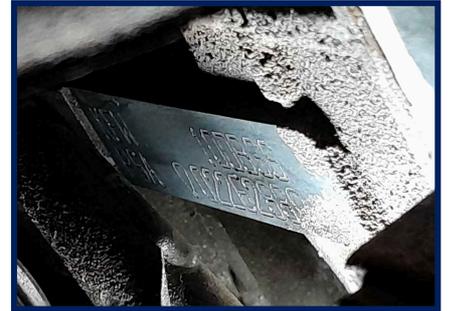
Motor

DENTRO DOS PADRÕES HABITUAIS DO FABRICANTE	
COINCIDE PARCIALMENTE COM A BIN, PODENDO SER EXIGIDO REGULARIZAÇÃO PELO ÓRGÃO COMPETENTE

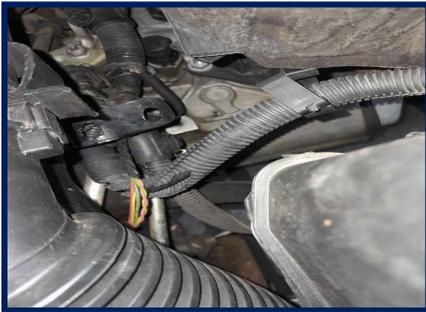
Câmbio

NUMERAÇÃO OBSTRUÍDA (ITEM EXCLUÍDO DO PARECER)	
------------------------------------------------	--

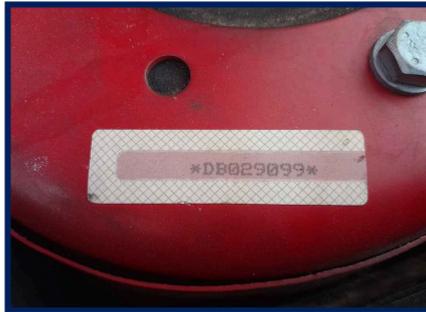
Etiqueta ETA Motor

ETA MOTOR :	ETA DENTRO DOS PADRÕES / NUMERAÇÃO COINCIDE COM O CHASSI
ETA BATENTE DA PORTA :	ETA DENTRO DOS PADRÕES / NUMERAÇÃO COINCIDE COM O CHASSI
ETA ASSOALHO :	NÃO OBRIGATÓRIO
PLAQUETA ANO FABRICAÇÃO :	PLAQUETA OK (NACIONAIS E IMPORT. APÓS 1999)

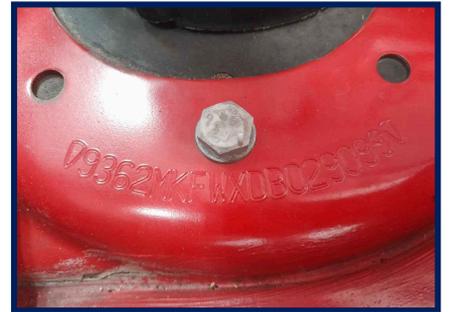
Chassi

NUMERAÇÃO IDENTIFICADORA :	DENTRO DOS PADRÕES HABITUAIS DO FABRICANTE
CHAPA SUPORTE :	REGIÃO ÍNTEGRA

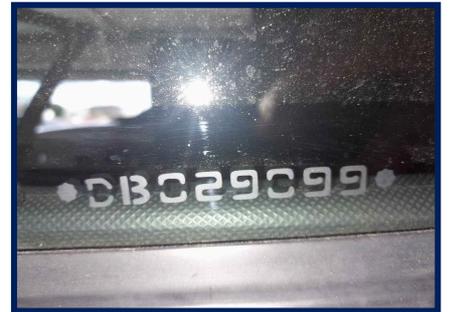
Gravação do vidro

PARABRISA :	GRAVAÇÃO ORIGINAL / COINCIDE COM O CHASSI
PORTA DIANTE. ESQ. :	GRAVAÇÃO ORIGINAL / COINCIDE COM O CHASSI
PORTA TRAS. ESQ / LAT TRAS. ESQ. :	GRAVAÇÃO ORIGINAL / COINCIDE COM O CHASSI
VIGIA TRASEIRO. :	GRAVAÇÃO ORIGINAL / COINCIDE COM O CHASSI
