## SITUAÇÃO GERAL

**APROVADO**

## DADOS GERAIS DO VEÍCULO

NO. LAUDO:	3600461
DATA DE VISTORIA:	09/04/2024 15:02:01
MARCA:	CITROEN
MODELO:	CITROEN/C3 GLX 14 FLEX
COR:	VERMELHA
ANO FABRICAÇÃO:	2012
ANO MODELO:	2012
PLACA:	FGK0804
RENAVAM:	00496430530
KM:	58119
COMBUSTÍVEL:	FLEX
UNIDADE:	OSASCO
CLIENTE:	GRUPO BMZ

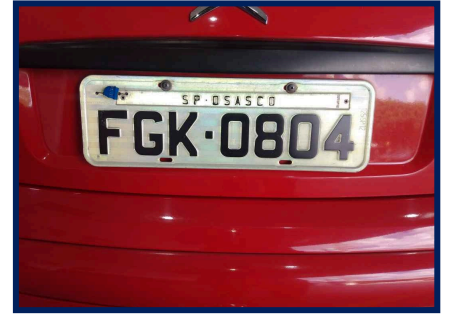
Placa

PLACA DENTROS DOS PADRÕES

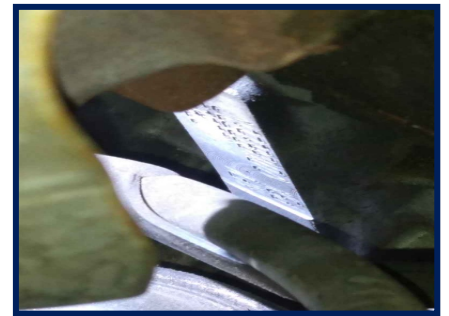
Motor

NO. MOTOR NA BIN: 10DBS50188353  
 NO. MOTOR NO VEÍCULO: 10DBS50188353  
 NO. MOTOR NO DOCUMENTO: 10DBS50188353

DENTRO DOS PADRÕES HABITUAIS DO FABRICANTE

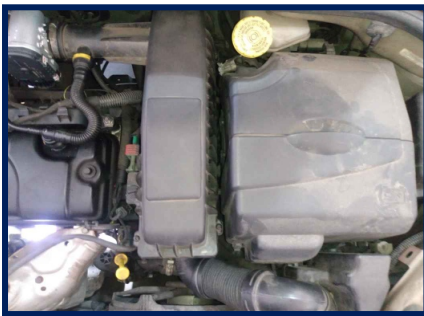
Câmbio

NO. CÂMBIO NA BIN: N/C  
 NO. CÂMBIO NO VEÍCULO: N/C

NÃO POSSUI CADASTRO NA BIN

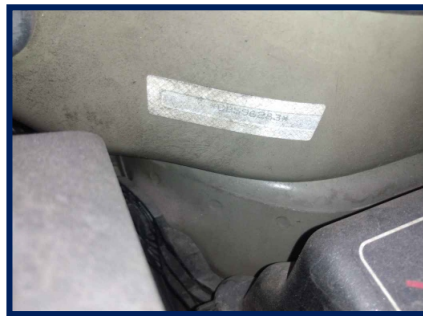
Etiqueta ETA Motor

ETA MOTOR : ETA DENTRO DOS PADRÕES / NUMERAÇÃO COINCIDE COM O CHASSI  
 ETA BATENTE DA PORTA : ETA DENTRO DOS PADRÕES / NUMERAÇÃO COINCIDE COM O CHASSI  
 ETA ASSOALHO : NÃO OBRIGATÓRIO  
 PLAQUETA ANO FABRICAÇÃO : PLAQUETA OK (NACIONAIS E IMPORT. APÓS 1999)

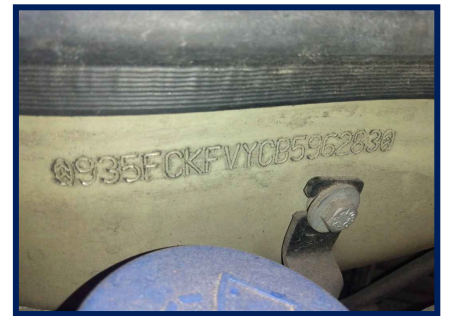
Chassi

NO. CHASSI NO VEÍCULO: 935FCKFVYCB596283  
 NO. CHASSI NO DOCUMENTO: 935FCKFVYCB596283

NUMERAÇÃO IDENTIFICADORA : DENTRO DOS PADRÕES HABITUAIS DO FABRICANTE  
 CHAPA SUPORTE : REGIÃO ÍNTEGRA

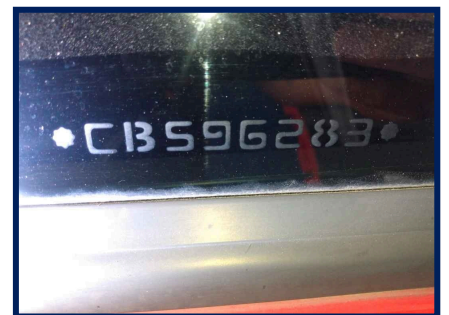
Gravação do vidro

PARABRISA : GRAVAÇÃO ORIGINAL / COINCIDE COM O CHASSI  
 PORTA DIANTE. ESQ. : GRAVAÇÃO ORIGINAL / COINCIDE COM O CHASSI  
 PORTA TRAS. ESQ / LAT TRAS. ESQ. : GRAVAÇÃO ORIGINAL / COINCIDE COM O CHASSI  
 VIGIA TRASEIRO. : GRAVAÇÃO ORIGINAL / COINCIDE COM O CHASSI  
 PORTA TRAS. DIR / LAT TRAS. DIR. : GRAVAÇÃO ORIGINAL / COINCIDE COM O CHASSI  
 PORTA DIANTE. DIR. : GRAVAÇÃO ORIGINAL / COINCIDE COM O CHASSI

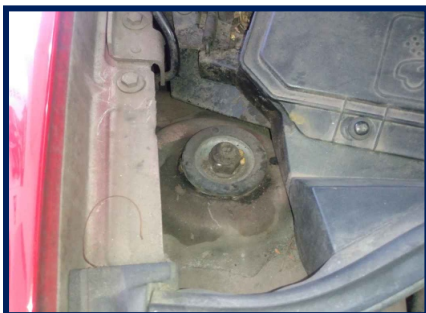
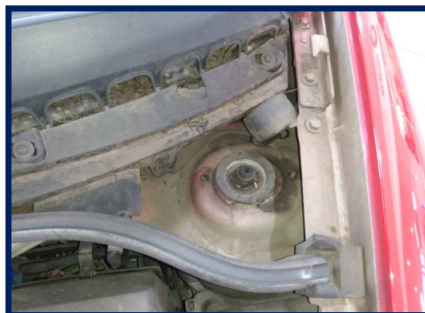
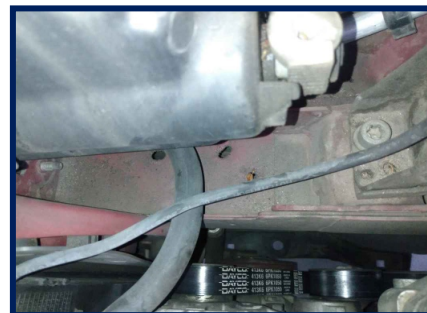
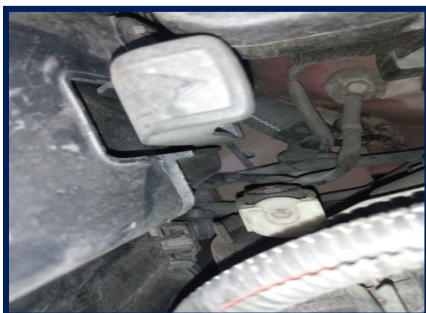
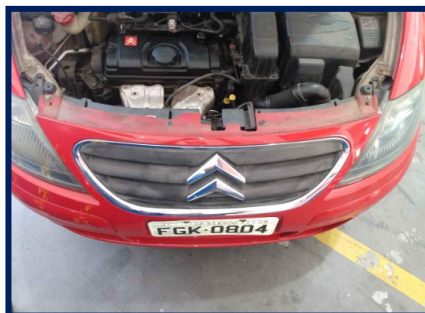
LONGARINA DIANTEI. ESQ. :	SEM AVARIAS APARENTES
LONGARINA DIANTEI. DIR. :	SEM AVARIAS APARENTES
TORRE DO AMORTECEDOR DIANTEI. ESQ. :	SEM AVARIAS APARENTES
TORRE DO AMORTECEDOR DIANTEI. DIR. :	SEM AVARIAS APARENTES
PAINEL CORTA FOGO . :	SEM AVARIAS APARENTES
PAINEL DIANT. INF./SUP. OU ALMA DO PARACHOQUE:	SEM AVARIAS APARENTES
CRASHBOX (PARAFUSADO) . :	SEM AVARIAS APARENTES
CRASHBOX/QUADRO DO RADIADOR (SOLDADO) . :	SEM AVARIAS APARENTES
PARALAMA INT. DIANTEI. DIR. :	SEM AVARIAS APARENTES
PARALAMA INT. DIANTEI. ESQ. :	SEM AVARIAS APARENTES

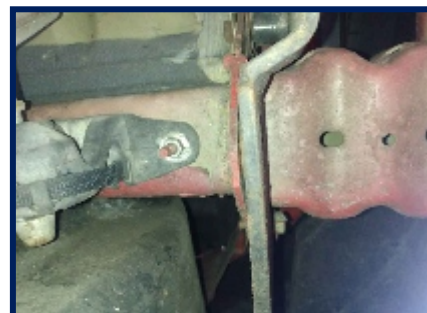
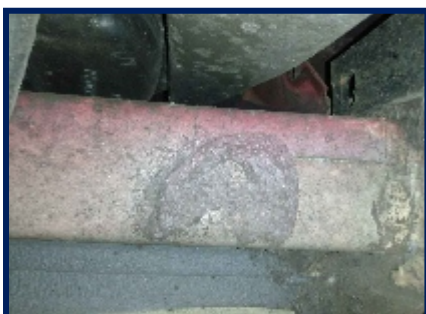
LONGARINA TRASEI. ESQ. :	SEM AVARIAS APARENTES
LONGARINA TRASEI. DIR. :	SEM AVARIAS APARENTES
CAIXA DE RODA TRASEI. ESQ. :	SEM AVARIAS APARENTES
CAIXA DE RODA TRASEI. DIR. :	SEM AVARIAS APARENTES
PAINEL TRASEIRO . :	SEM AVARIAS APARENTES
CONDIÇÕES DA CAÇAMBA (COMPART. DE CARGA) . :	NÃO APLICADO
PAINEL TRAS. DA CABINE (SEPARAÇÃO CAÇAMBA):	NÃO APLICADO
