SITUAÇÃO GERAL

APROVADO COM APONTAMENTO

NO. LAUDO:	4493917
DATA DE VISTORIA:	20/02/2025 16:29:59
MARCA:	LAND ROVER
MODELO:	RANGE ROVER SPORT
COR:	BRANCA
ANO FABRICAÇÃO:	2011
ANO MODELO:	2011
PLACA:	GHQ2C88
RENAVAM:	00332343065
KM:	166638
COMBUSTÍVEL:	DIESEL
UNIDADE:	NATAL
CLIENTE:	IPPON

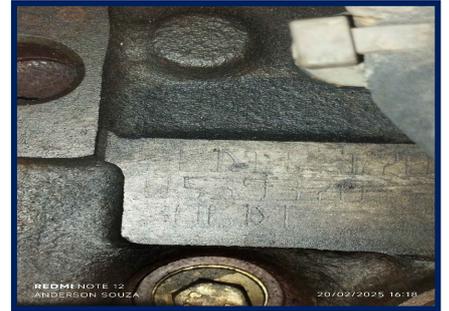
Motor

NO. MOTOR NA BIN:	0539370306DT
NO. MOTOR NO VEÍCULO:	0539370306DT
NO. MOTOR NO DOCUMENTO:	0539370306DT

DENTRO DOS PADRÕES HABITUAIS DO FABRICANTE	
--	--

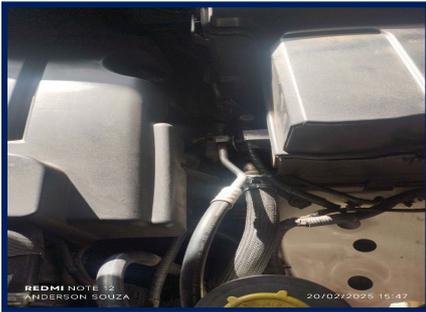
Câmbio

NUMERAÇÃO OBSTRUÍDA (ITEM EXCLUÍDO DO PARECER)	
NÃO POSSUI CADASTRO NA BIN

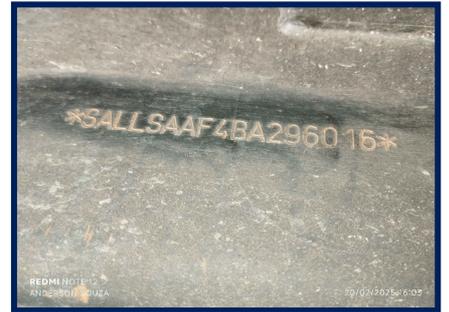
Chassi

NO. CHASSI NA BIN:	SALLSAAF4BA296016
NO. CHASSI NO VEÍCULO:	SALLSAAF4BA296016
NO. CHASSI NO DOCUMENTO:	SALLSAAF4BA296016

NUMERAÇÃO IDENTIFICADORA :	DENTRO DOS PADRÕES HABITUAIS DO FABRICANTE
CHAPA SUPORTE :	REGIÃO ÍNTEGRA

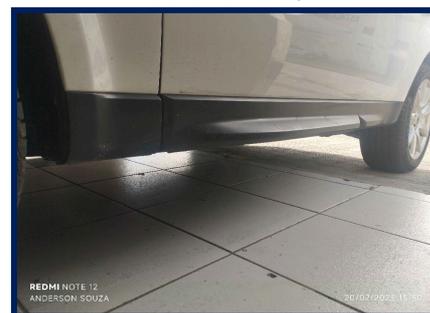
Caixa De Ar Esq

FOLHA LAT. TRASEI. DIR. :	SEM AVARIAS APARENTES
FOLHA LAT. TRASEI. ESQ. :	SEM AVARIAS APARENTES
CAIXA DE AR DIREITA . :	SEM AVARIAS APARENTES
CAIXA DE AR ESQUERDA . :	REPARADO
COLUNA ESQ. (A) . :	SEM AVARIAS APARENTES
COLUNA ESQ. (B) . :	PEQUENA AVARIA/REPARO NA FOLHA EXTERNA
COLUNA ESQ. (C) . :	SEM AVARIAS APARENTES
COLUNA DIR. (A) . :	SEM AVARIAS APARENTES
COLUNA DIR. (B) . :	SEM AVARIAS APARENTES
COLUNA DIR. (C) . :	SEM AVARIAS APARENTES

CAIXA DE AR L/E (REGIÃO DO TRILHO) RECUPERADA SEM DESCRAVAMENTO DOS PONTOS DE SOLDA.
