## SITUAÇÃO GERAL

## APROVADO COM APONTAMENTO

## DADOS GERAIS DO VEÍCULO

NO. LAUDO:	4685087
DATA DE VISTORIA:	02/05/2025 09:48:03
MARCA:	MERCEDES BENZ
MODELO:	I/M.BENZ GLK 280
COR:	PRATA
ANO FABRICAÇÃO:	2008
ANO MODELO:	2009
PLACA:	EFZ8J89
RENAVAM:	00132752387
KM:	166574
COMBUSTÍVEL:	FLEX
UNIDADE:	SP - INDAIATUBA
CLIENTE:	GRUPO BMZ

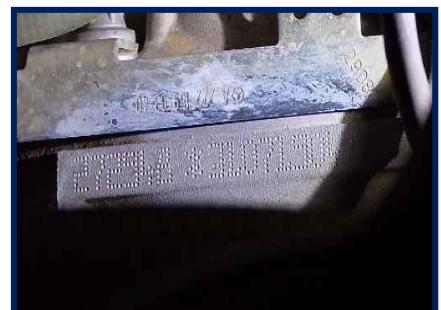
Motor

DENTRO DOS PADRÕES HABITUais DO FABRICANTE
É A MESMA QUE CONSTA NA BIN OU CRLV

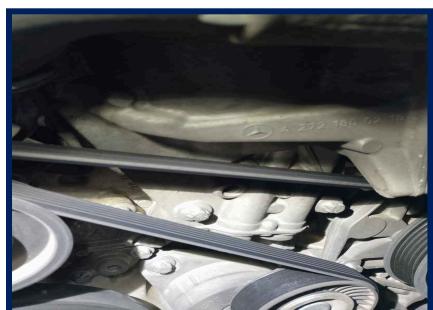
Câmbio

NUMERAÇÃO OBSTRUÍDA (ITEM EXCLUÍDO DO PARECER)
NÃO POSSUI CADASTRO NA BIN

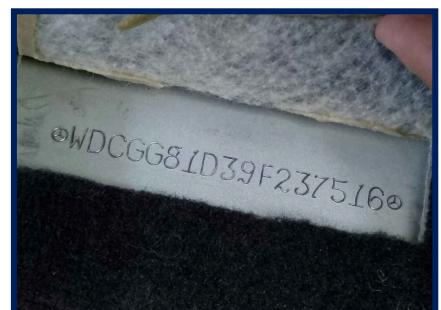
Chassi

NUMERAÇÃO IDENTIFICADORA :	DENTRO DOS PADRÕES HABITUais DO FABRICANTE
CHAPA SUPORTE :	REGIÃO ÍNTEGRA
