## DADOS DO VEÍCULO

| <b>Nº LAUDO:</b> 676372 | <b>QUILOMETRAGEM:</b> 90876 KM |
| <b>MODELO:</b> XC60 3.0T TOP | <b>SITUAÇÃO CHASSI:</b> EM CIRCULAÇÃO |

## PARECER FINAL

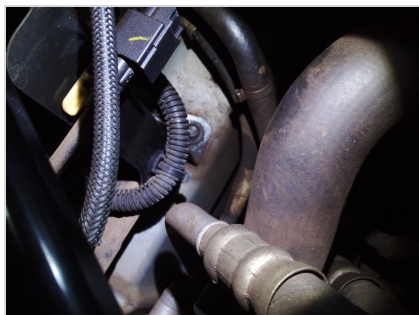
| ✓ | ESTRUTURA | NADA CONSTA |
|---|---|---|
| | LONGARINA DIREITA | OK |

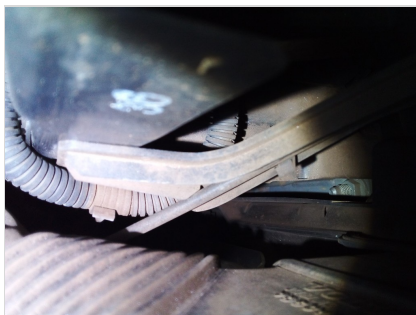
| ✓ | ESTRUTURA | NADA CONSTA |
|---|---|---|
| | LONGARINA ESQUERDA | OK |

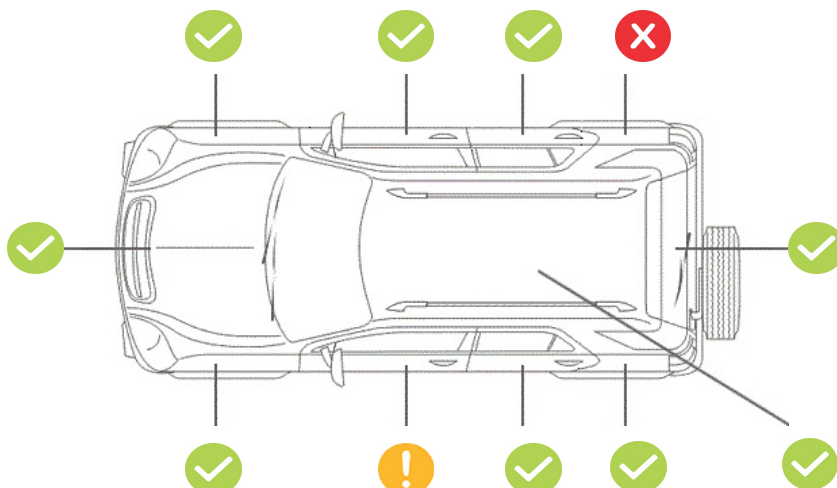
### TESTE DE ESPESSURA DE PINTURA - COMPONENTES EXTERNOS

**NADA CONSTA**
