**DADOS GERAIS:**

DATA:	08/11/2021	STATUS:	APROVADO C/ APONTAMENTOS
CLIENTE:	PARTICULAR	Nº DO LAUDO:	10706
UNIDADE:	VISAO TOTAL CAMPOS DE GOYTACAZES	VISTORIADOR:	STEFANO PINHEIRO ASSADE

FABRICANTE/MARCA:	CHEVROLET	MODELO/VERSÃO:	AGILE LT
ANO FAB./MODELO:	2009/2010	COR:	AZUL
PLACA:	LLA4H78	CIDADE:	CAMPOS DOS GOYTACAZES
Nº DO CHASSI NO VEÍC.:	8AGCB48P0AR134954	Nº DO MOTOR NO VEÍC.:	U55003346
Nº DO CHASSI NA BIN:	8AGCB48P0AR134954	Nº DO MOTOR NA BIN:	U55003346
Nº DO CHASSI NO CRLV:	8AGCB48P0AR134954	Nº DO MOTOR NO CRLV:	U55003346
Nº DO CÂMBIO NO VEÍC.:		COMBUSTÍVEL:	FLEX
Nº DO CÂMBIO NA BIN:		KM:	259419

FOTOGRAFIAS DO LAUDO: 10706

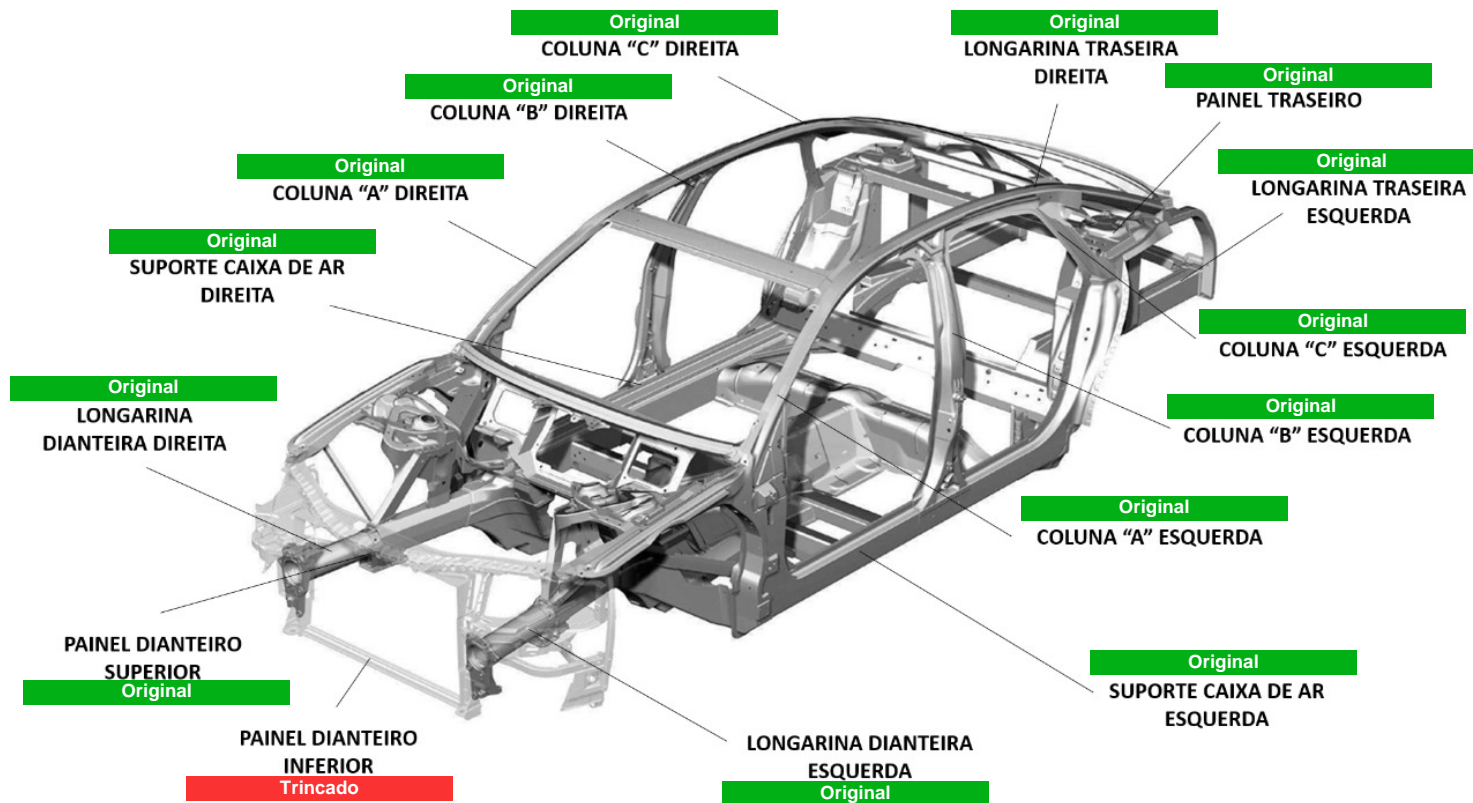
ANÁLISE ESTRUTURAL

703 - APRESENTA AVARIA E/OU REPARO NA REGIÃO DIANTEIRA DA
