### DADOS DO VEÍCULO

Nº LAUDO:	689282	QUILOMETRAGEM:	35602 KM
Nº CHASSI:	9BHBG41CAJP794043	COR:	PRATA
Nº MOTOR:	F3LAHU781941	COMBUSTIVEL:	ALCOOL/GASOLINA
PLACA:	PE PDS2838	ANO FABRICAÇÃO:	2017
MARCA:	HYUNDAI	ANO MODELO:	2018
MODELO:	HB20S 1.0M COMF	SITUAÇÃO CHASSI:	EM CIRCULAÇÃO

### PARECER FINAL

**CONFORME**

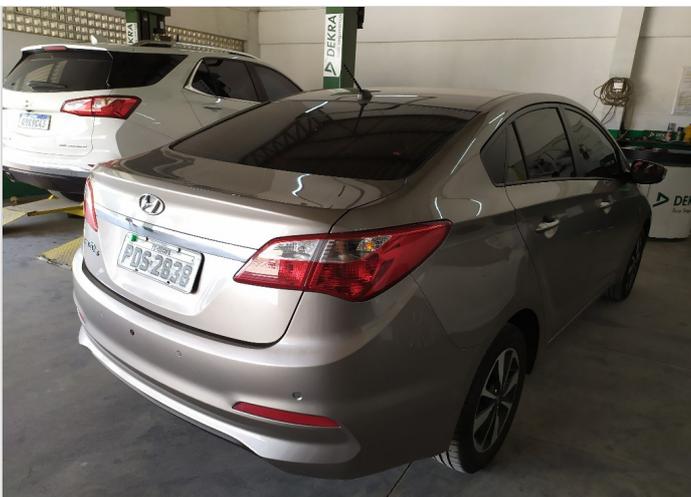
TRASEIRAC/ LATERAL DIREITA

Observações: LATERAL TRASEIRA DIREITA COM RETOQUE 10 CM. LATERAL TRASEIRA ESQUERDA COM RETOQUE 10 CM. CAPO DIANTEIRO COM RETOQUE COM 15 CM. NADA CONSTA PARA HISTÓRICO DE ROUBO E FURTO.
