DATA:	20/12/2021 17:22:03	STATUS:	APROVADO
CLIENTE:	PARTICULAR CURITIBA	Nº DO LAUDO:	2183748
UNIDADE:	VISAO TOTAL CURITIBA	VISTORIADOR:	FABIO LUIZ CUPOLA

FABRICANTE/MARCA:	AUDI	MODELO/VERSÃO:	I/AUDI A5 SPB 2.0TFSI
ANO FAB./MODELO:	2019/2019	COR:	BRANCA
PLACA:	BEB9H58	CIDADE:	CURITIBA
Nº DO CHASSI NO VEÍC.:	WAUGFEF51KA070260	Nº DO MOTOR NO VEÍC.:	CVK086697
Nº DO CHASSI NA BIN:	WAUGFEF51KA070260	Nº DO MOTOR NA BIN:	CVK086697
Nº DO CHASSI NO CRLV:	WAUGFEF51KA070260	Nº DO MOTOR NO CRLV:	
Nº DO CÂMBIO NO VEÍC.:		COMBUSTÍVEL:	GASOLINA
Nº DO CÂMBIO NA BIN:		KM:

FOTOGRAFIAS DO LAUDO: 2183748

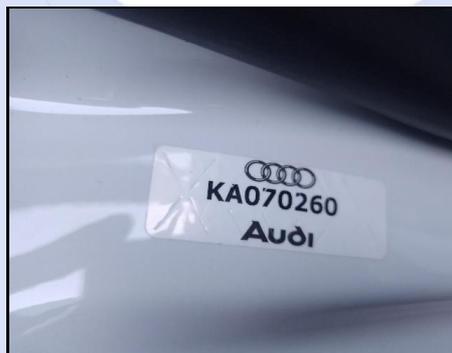
ETIQUETA VIS COLUNA

510-Original

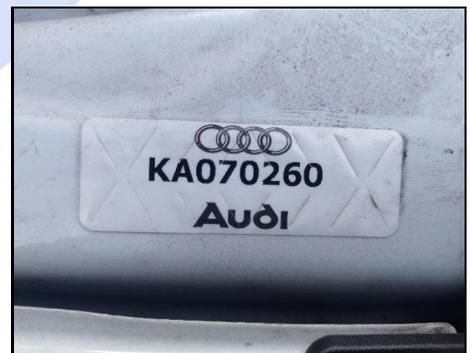
ETIQUETA VIS MOTOR

501-Original

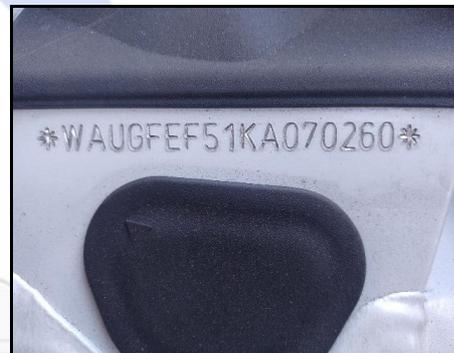
CHASSI

308-Numeração dentro dos padrões do fabricante

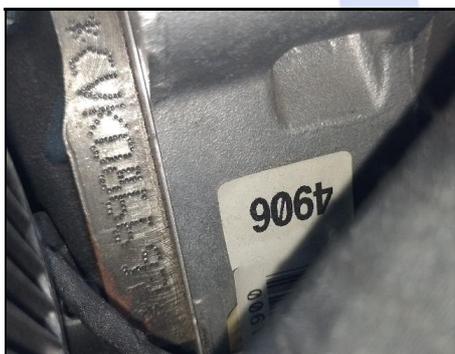
MOTOR

201-Tipo de gravação dentro do padrão do fabricante

217-Numeração registrada na bin, coincide c/ a numeração que consta no motor.

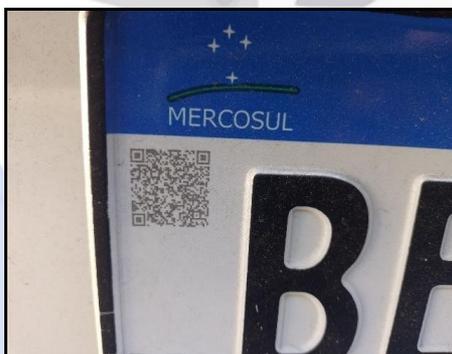
LACRE DA PLACA

101-Placa e tarjeta em conformidades (ok).

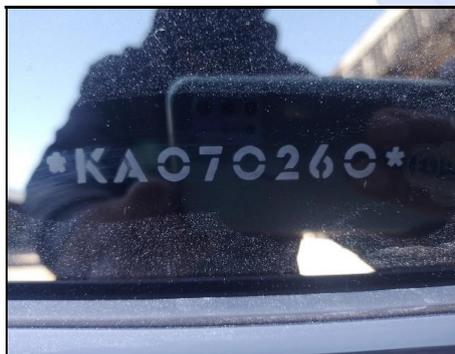
GRAVAÇÃO DOS VIDROS

605-Original/dentro do padrão

613-Original/dentro do padrão

621-Original/dentro do padrão

637-Original/dentro do padrão

653-Original/dentro do padrão

661-Original/dentro do padrão
