DADOS DO VEÍCULO

Nº LAUDO: 705272	QUILOMETRAGEM: 52962 KM
Nº CHASSI: 9BGKL48U0JB286172	COR: PRETA
Nº MOTOR: GFG127083	COMBUSTIVEL: ALCOOL/GASOLINA
PLACA: PI PIY4338	ANO FABRICAÇÃO: 2018
MARCA: CHEVROLET	ANO MODELO: 2018
MODELO: ONIX 10MT JOYE	SITUAÇÃO CHASSI: EM CIRCULAÇÃO

PARECER FINAL

CONFORME COM OBSERVAÇÃO

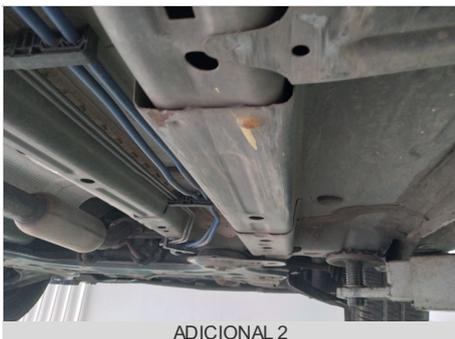
ADICIONAL 2

Observações: ADC2 ASSOALHO CENTRAL RISCADO/ADC3 PARACHOQUE DIANTEIRO COM AVARIAS/ADC4 PARALAMA DIREITO COM MOSSA, PORTAS DIREITAS COM MOSSA E RISCO E LATERAL DIREITA COM MOSSA E RISCOS/ADC5 PARACHOQUE TRASEIRO COM AVARIAS/ADC6 TAMPÃO TRASEIRO COM RISCOS/ NADA CONSTA PARA HISTÓRICO DE ROUBO E FURTO.

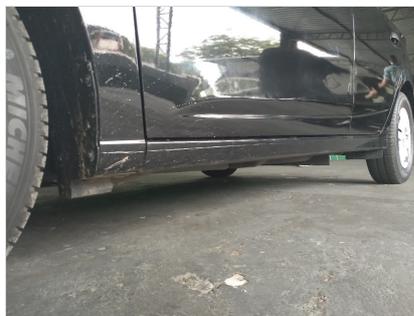
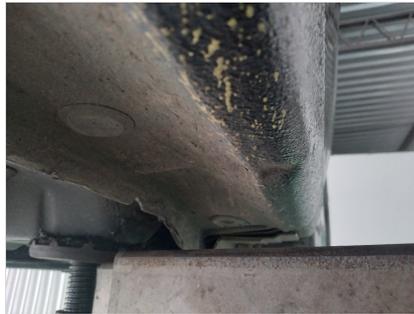
ESTRUTURA	CAIXA DE AR DIREITO AMASSADO
ESTRUTURA - PARTE DIANTEIRA		
	PAINEL DIANTEIRO	OK
	TORRE DO AMORTECEDOR DIREITA	OK
	TORRE DO AMORTECEDOR ESQUERDA	OK
	LONGARINADIREITA	OK
	CAIXADE RODADIANTEIRADIREITA	OK
	LONGARINAESQUERDA	OK
	CAIXADE RODADIANTEIRAESQUERDA	OK
	ALMADO PARA-CHOQUE	OK
	PAINEL CORTA-FOGO	OK
	OBSERVAÇÃO	
ESTRUTURA DO LADO ESQUERDO		
	COLUNADIANTEIRA	OK
	COLUNACENTRAL	OK
	COLUNATRASEIRA	OK
	CAIXADE AR	OK
	OBSERVAÇÃO	
ESTRUTURA - PARTE TRASEIRA		
	PAINEL TRASEIRO	OK
	CAIXADO ESTEPE	OK
	LONGARINA TRASEIRAESQUERDA	OK
	CAIXADE RODATRASEIRAESQUERDA	OK
	LONGARINA TRASEIRADIREITA	OK
	CAIXADE RODATRASEIRADIREITA	OK
	OBSERVAÇÃO	
ESTRUTURA DO LADO DIREITO		
	COLUNADIANTEIRA	OK
	COLUNATRASEIRA	OK
	COLUNACENTRAL	OK
	CAIXADE AR	AMASSADO
	OBSERVAÇÃO	
TETO		
	TETO	OK
ASSOALHO		
	ASSOALHO DO PORTAMALAS	OK
	ASSOALHO CENTRAL	OK
