Nº SOLICITAÇÃO: 32532012116 - DATA REALIZAÇÃO: 11/10/2021 11:19 - DATA IMPRESSÃO: 11/10/2021 12:15

## DADOS DO VEÍCULO

## PARECER FINAL

**CONFORME COM OBSERVAÇÃO**

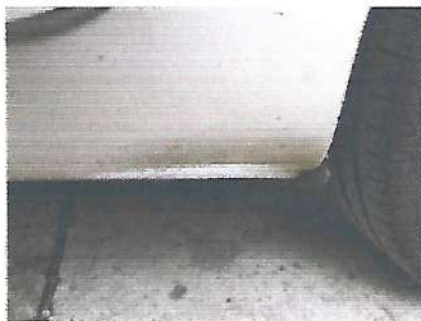
### CAIXA DE AR ESQUERDO AMASSADO

| CAIXA DE AR | AMASSADO |

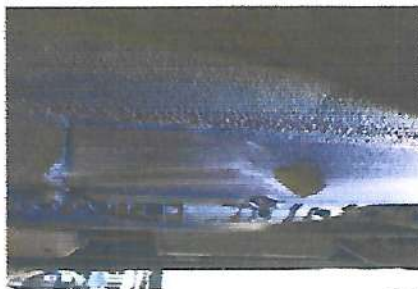
| ASSOALHO CENTRAL | AMASSADO |
