SITUAÇÃO GERAL

APROVADO

DADOS GERAIS DO VEÍCULO

NO. LAUDO:	4472909
DATA DE VISTORIA:	13/02/2025 14:26:31
MARCA:	CHEVROLET
MODELO:	CRUZE
COR:	BRANCA
ANO FABRICAÇÃO:	2017
ANO MODELO:	2017
PLACA:	IXW9D14
RENAVAM:	01120710178
KM:	56932
COMBUSTÍVEL:	FLEX
UNIDADE:	RS - PASSO FUNDO
CLIENTE:	CLIENTE SUPER VISÃO

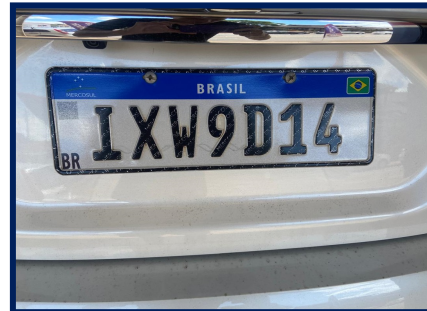
Placa

PLACA DENTROS DOS PADRÕES

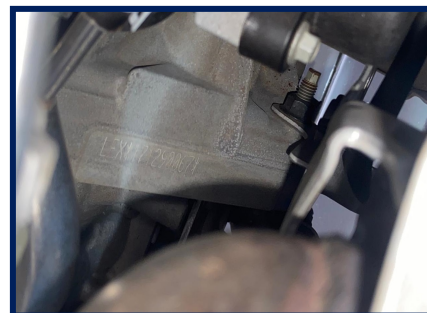
Motor

DENTRO DOS PADRÕES HABITUAIS DO FABRICANTE

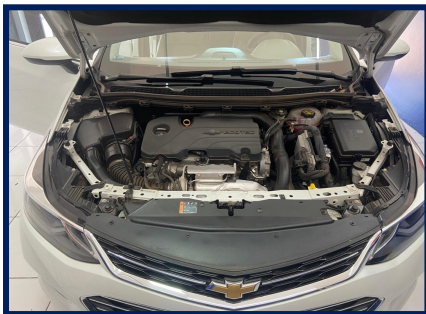
Câmbio

NO. CÂMBIO NO VEÍCULO: SEM ACESSO

NUMERAÇÃO OBSTRUÍDA (ITEM EXCLUÍDO DO PARECER)

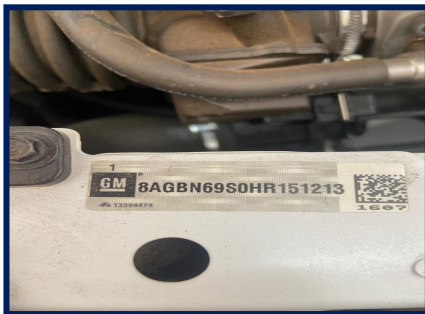
Etiqueta ETA Motor

ETA MOTOR :	ETA DENTRO DOS PADRÕES / NUMERAÇÃO COINCIDE COM O CHASSI
ETA BATENTE DA PORTA :	ETA DENTRO DOS PADRÕES / NUMERAÇÃO COINCIDE COM O CHASSI
ETA ASSOALHO :	NÃO OBRIGATÓRIO
PLAQUETA ANO FABRICAÇÃO :	NÃO OBRIGATÓRIO

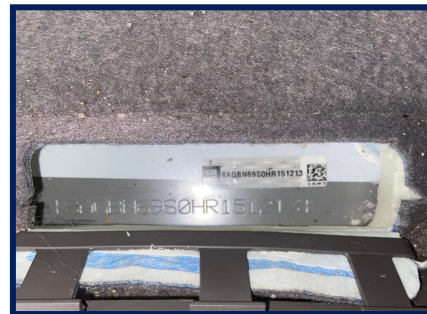
Chassi

NUMERAÇÃO IDENTIFICADORA : DENTRO DOS PADRÕES HABITUAIS DO FABRICANTE

CHAPA SUPORTE : REGIÃO ÍNTEGRA

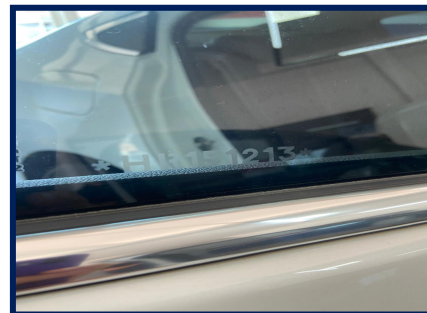
Gravação do vidro

PARABRISA :	GRAVAÇÃO ORIGINAL / COINCIDE COM O CHASSI
PORTA DIANTE. ESQ. :	GRAVAÇÃO ORIGINAL / COINCIDE COM O CHASSI
PORTA TRAS. ESQ / LAT TRAS. ESQ. :	GRAVAÇÃO ORIGINAL / COINCIDE COM O CHASSI
VIGIA TRASEIRO. :	GRAVAÇÃO ORIGINAL / COINCIDE COM O CHASSI
PORTA TRAS. DIR / LAT TRAS. DIR. :	GRAVAÇÃO ORIGINAL / COINCIDE COM O CHASSI
PORTA DIANTE. DIR. :	GRAVAÇÃO ORIGINAL / COINCIDE COM O CHASSI
