Laudo de Vistoria Cautelar

HJC-3756

OBJ0000731

Cliente:	RAFAEL CLAUDIO DA SILVA
Marca:	CHEVROLET
Modelo:	CELTA 2P LIFE
Ano-Fabricação:	2010
Ano-Modelo:	2011
Cor:	BRANCA

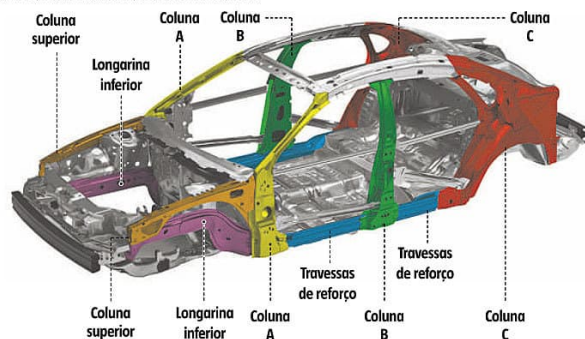
ELEMENTOS ESTRUTURAIS

9.1.1 - O veículo examinado não apresentava corte, que viesse a caracterizar emenda na sua estrutura.

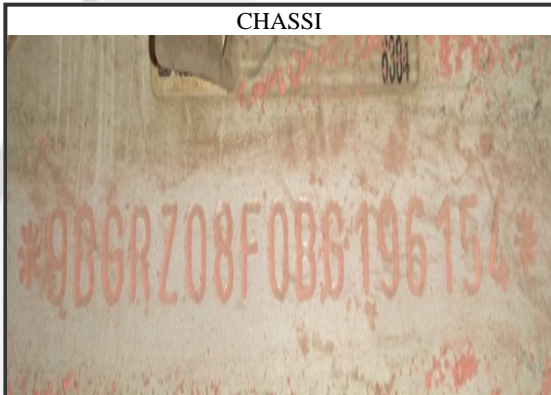
CHASSI

8.1.1 - Sem vestígios aparentes de procedimentos de adulteração.

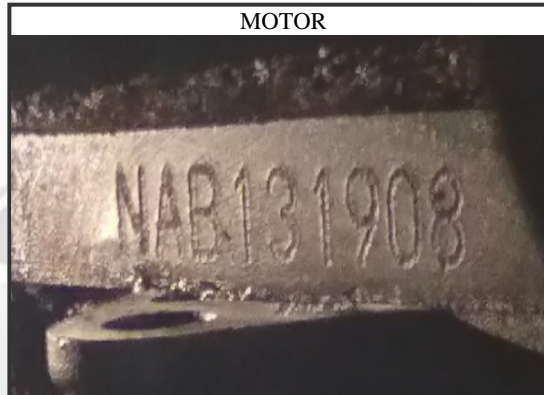
MOTOR

5.1.1 - Sem vestígios aparentes de procedimentos de adulteração.

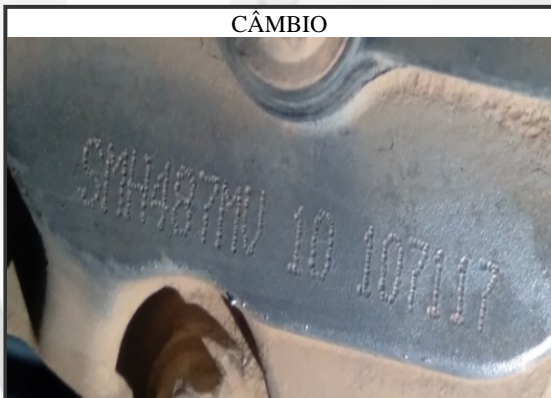
CÂMBIO

6.1.1 - Sem vestígios aparentes de procedimentos de adulteração

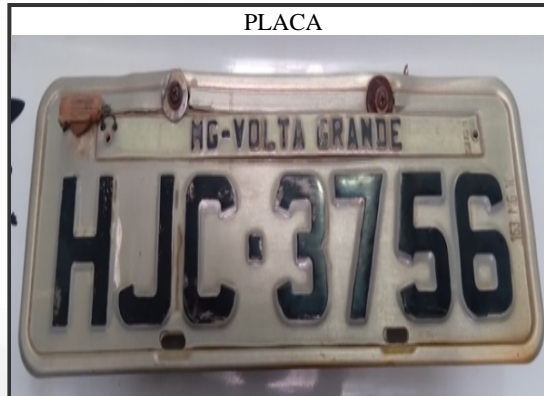
PLACA

1.1.1 - Sem vestígios aparentes de procedimentos de adulteração.
