## DADOS GERAIS DO VEÍCULO

| NO. LAUDO: | 4521012 |
| MODELO: | VW/VOYAGE 1.6L MB5 |
| PLACA: | QWU9F61 |

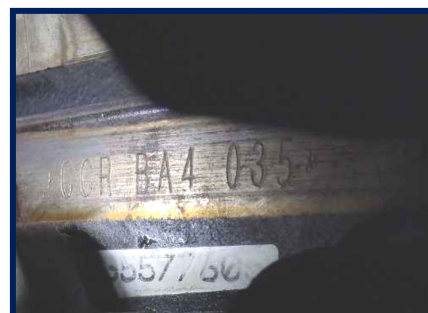
Motor

| DENTRO DOS PADRÕES HABITUAIS DO FABRICANTE |
| É A MESMA QUE CONSTA NA BIN OU CRLV |

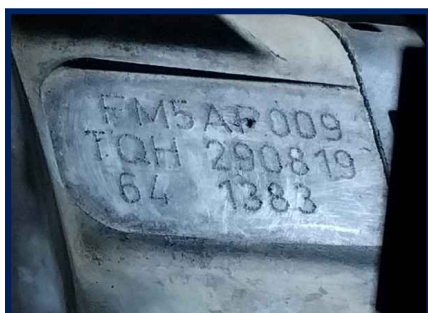
Câmbio

| DENTRO DOS PADRÕES HABITUAIS DO FABRICANTE |
| NÃO POSSUI CADASTRO NA BIN |

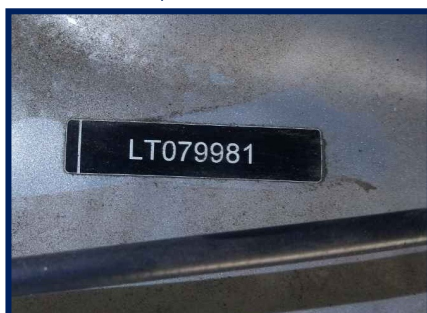
Etiqueta ETA Motor

| ETA MOTOR : | ETA DENTRO DOS PADRÕES / NUMERAÇÃO COINCIDE COM O CHASSI |

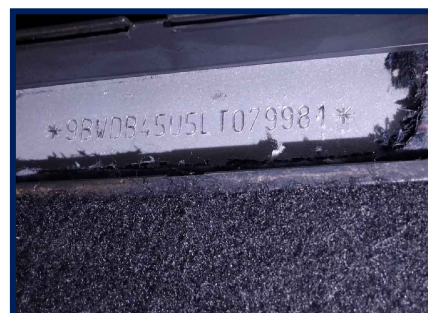
Chassi

| NUMERAÇÃO IDENTIFICADORA : | DENTRO DOS PADRÕES HABITUAIS DO FABRICANTE |
| CHAPA SUPORTE : | REGIÃO ÍNTEGRA |

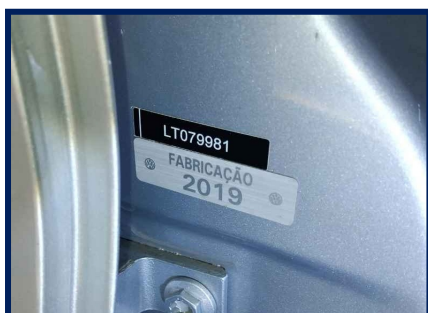
Foto eta coluna

| ETA BATENTE DA PORTA : | ETA DENTRO DOS PADRÕES / NUMERAÇÃO COINCIDE COM O CHASSI |

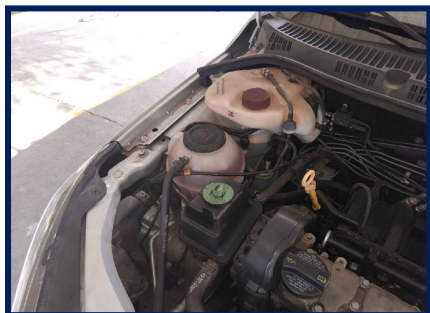
Torre amort diant/direita

| TORRE DO AMORTECEDOR DIANTEI. DIR. : | SEM AVARIAS APARENTES |

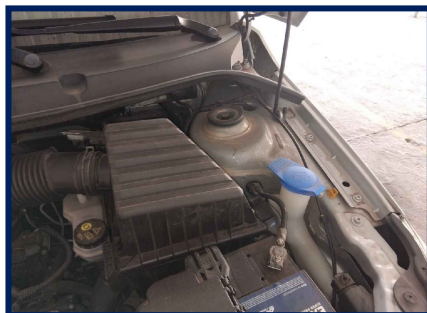
Torre amort diant/esquer

| TORRE DO AMORTECEDOR DIANTEI. ESQ. : | SEM AVARIAS APARENTES |

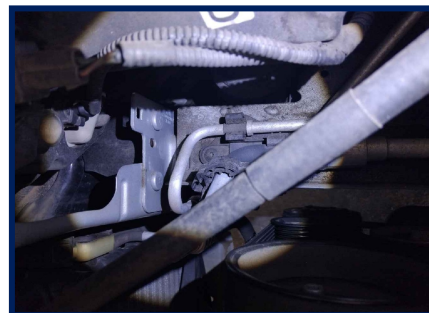
Longarina dianti/direita

| LONGARINA DIANTEI. DIR. : | SEM AVARIAS APARENTES |

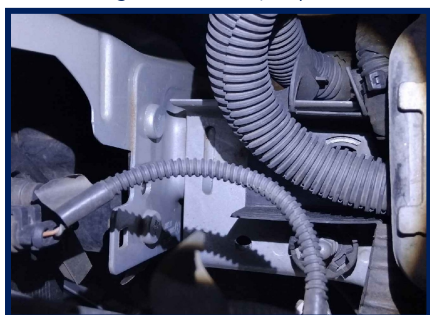
Longarina dianteira/esquerda

| LONGARINA DIANTEI. ESQ. : | SEM AVARIAS APARENTES |

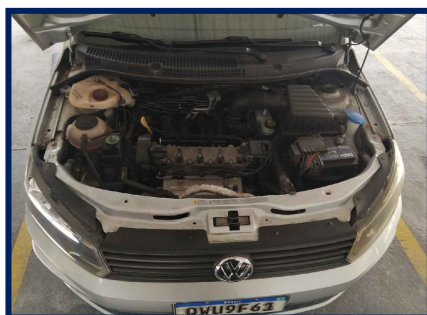
Painel Dianteiro

| PAINEL DIANT. INF./SUP. OU ALMA DO PARACHOQUE: | SEM AVARIAS APARENTES |

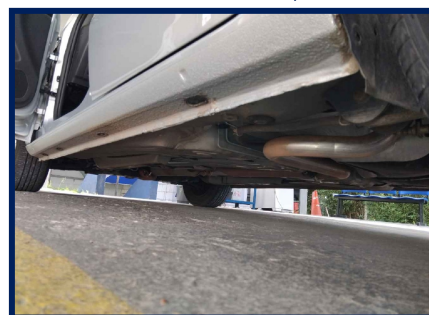
Caixa De Ar Esq

| CAIXA DE AR ESQUERDA . : | SEM AVARIAS APARENTES |

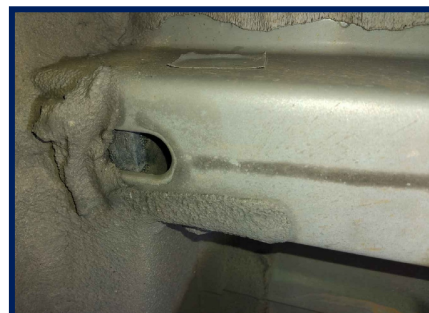
Longarina traseira/esquerda

| LONGARINA TRASEI. ESQ. : | SEM AVARIAS APARENTES |

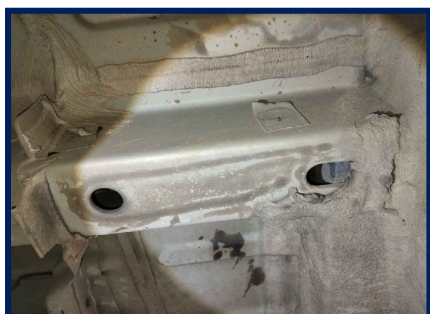
Longarina traseira/direita

| LONGARINA TRASEI. DIR. : | SEM AVARIAS APARENTES |

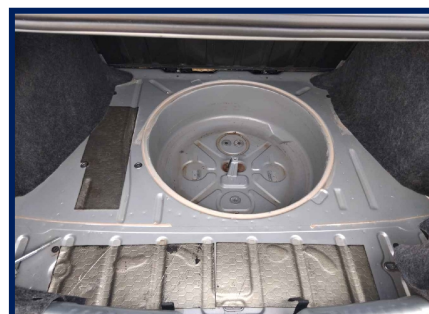
Assoalho Int. Portamalas

| ASSOALHO DO PORTAMALAS / CAÇAMBA . : | CORROSÃO INICIAL |

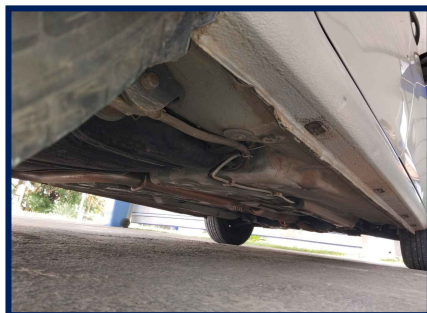
CAIXA DE AR DIR.

| CAIXA DE AR DIREITA . : | SEM AVARIAS APARENTES |

TRILHO DA CAIXA DE AR DIREITA AMASSADA
