## APROVADO COM APONTAMENTO

| NO. LAUDO: | 3598099 |
| MODELO: | HONDA/CITY LX FLEX |
| PLACA: | EOM8A01 |

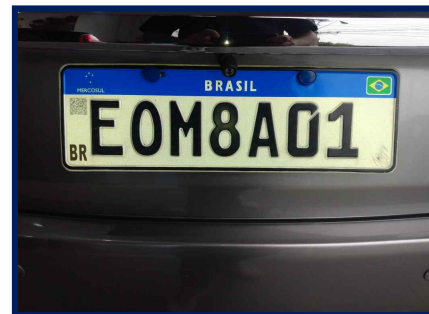
Placa

PLACA DENTROS DOS PADRÕES

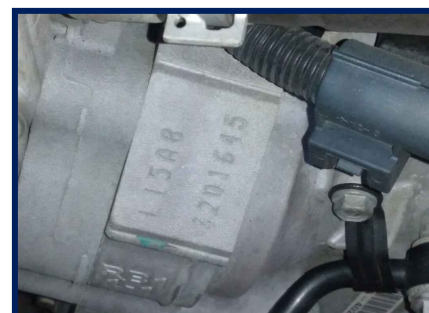
Motor

NO. MOTOR NA BIN: L15A83201645  
NO. MOTOR NO VEÍCULO: L15A83201645  
NO. MOTOR NO DOCUMENTO: L15A83201645

DENTRO DOS PADRÕES HABITUAIS DO FABRICANTE

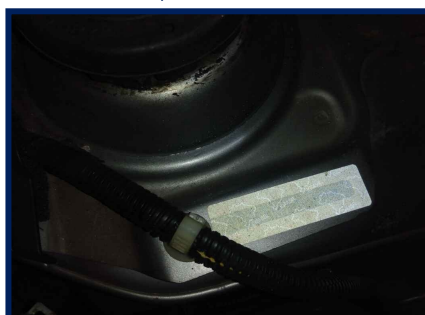
Etiqueta ETA Motor

ETA MOTOR : ETA DENTRO DOS PADRÕES / NUMERAÇÃO COINCIDE COM O CHASSI  
ETA BATENTE DA PORTA : ETA DENTRO DOS PADRÕES / NUMERAÇÃO COINCIDE COM O CHASSI  
ETA ASSOALHO : NÃO OBRIGATÓRIO  
PLAQUETA ANO FABRICAÇÃO : PLAQUETA OK (NACIONAIS E IMPORT. APÓS 1999)

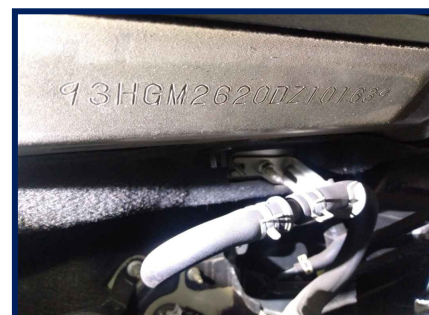
Chassi

NO. CHASSI NO VEÍCULO: 93HGM2620DZ101639  
NO. CHASSI NO DOCUMENTO: 93HGM2620DZ101639

NUMERAÇÃO IDENTIFICADORA : DENTRO DOS PADRÕES HABITUAIS DO FABRICANTE  
CHAPA SUPORTE : REGIÃO ÍNTEGRA

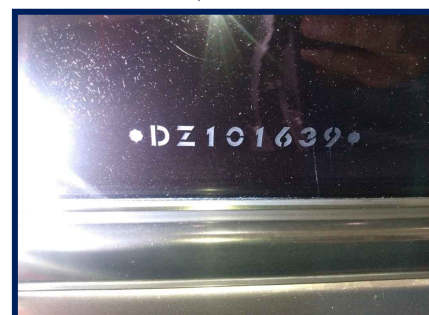
Gravação do vidro

PARABRISA : GRAVAÇÃO ORIGINAL / COINCIDE COM O CHASSI  
PORTA DIANTE. ESQ. : GRAVAÇÃO ORIGINAL / COINCIDE COM O CHASSI  
PORTA TRAS. ESQ / LAT TRAS. ESQ. : GRAVAÇÃO ORIGINAL / COINCIDE COM O CHASSI  
VIGIA TRASEIRO. : GRAVAÇÃO ORIGINAL / COINCIDE COM O CHASSI  
PORTA TRAS. DIR / LAT TRAS. DIR. : GRAVAÇÃO ORIGINAL / COINCIDE COM O CHASSI  
PORTA DIANTE. DIR. : GRAVAÇÃO ORIGINAL / COINCIDE COM O CHASSI

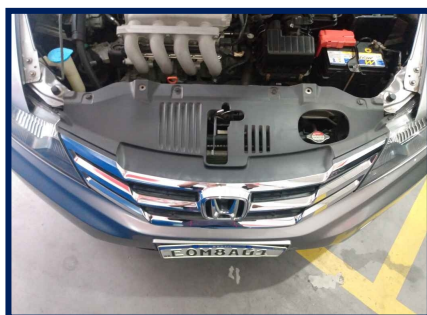
Painel Dianteiro

| PAINEL DIANT. INF./SUP. OU ALMA DO PARACHOQUE: | AMASSADO |
| | RECUPERADO |

PAINEL DIANTEIRO SUPERIOR/INTERMEDIARIO/INFERIOR TROCADOS COM PONTOS DE SOLDA APARENTES NOS PONTOS DE FIXAÇÃO. --  
PAINEL DIANTEIRO INFERIOR REPARADO COM PONTOS DE SOLDA APARENTES. ALMA DO PARACHOQUE AMASSADA. -- PEQUENA AVARIA  
NO PAINEL TRASEIRO.

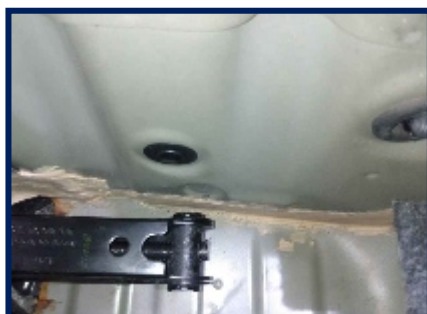
Junção Assoalho/Painel Tras

| PAINEL TRASEIRO . : | AMASSADO |
