APROVADO

DADOS GERAIS DO VEÍCULO

NO. LAUDO:	4581050
DATA DE VISTORIA:	25/03/2025 17:04:45
MARCA:	RENAULT
MODELO:	SANDERO INT16CVT
COR:	BRANCA
ANO FABRICAÇÃO:	2019
ANO MODELO:	2020
PLACA:	LTY6D09
RENAVAM:	01214675333
KM:	45977
COMBUSTÍVEL:	FLEX
UNIDADE:	RIO DE JANEIRO - BARRA DA TIJUCA
CLIENTE:	GRUPO BMZ

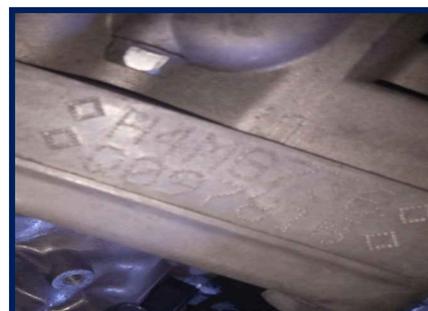
Motor

DENTRO DOS PADRÕES HABITUAIS DO FABRICANTE	
--	--

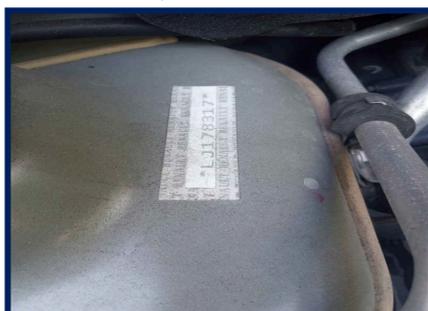
Etiqueta ETA Motor

ETA MOTOR :	ETA DENTRO DOS PADRÕES / NUMERAÇÃO COINCIDE COM O CHASSI
ETA BATENTE DA PORTA :	ETA DENTRO DOS PADRÕES / NUMERAÇÃO COINCIDE COM O CHASSI
ETA ASSOALHO :	NÃO OBRIGATÓRIO
PLAQUETA ANO FABRICAÇÃO :	PLAQUETA OK (NACIONAIS E IMPORT. APÓS 1999)

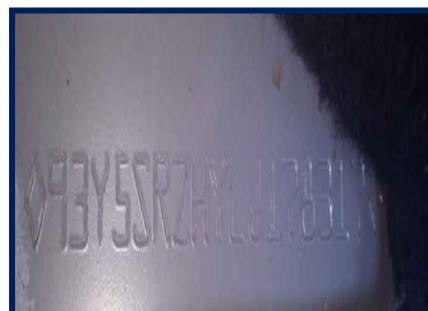
Chassi

NUMERAÇÃO IDENTIFICADORA :	DENTRO DOS PADRÕES HABITUAIS DO FABRICANTE
CHAPA SUPORTE :	REGIÃO ÍNTEGRA

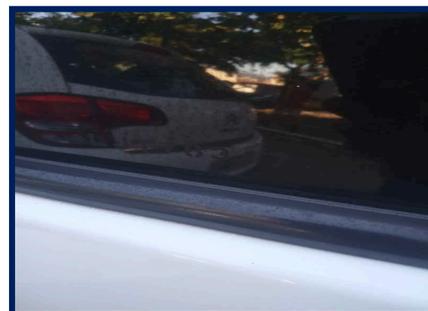
Gravação do vidro

PARABRISA :	GRAVAÇÃO ORIGINAL / COINCIDE COM O CHASSI
PORTA DIANTE. ESQ. :	GRAVAÇÃO ORIGINAL / COINCIDE COM O CHASSI
PORTA TRAS. ESQ / LAT TRAS. ESQ. :	GRAVAÇÃO ORIGINAL / COINCIDE COM O CHASSI
VIGIA TRASEIRO. :	GRAVAÇÃO ORIGINAL / COINCIDE COM O CHASSI
PORTA TRAS. DIR / LAT TRAS. DIR. :	GRAVAÇÃO ORIGINAL / COINCIDE COM O CHASSI
